## Investigasi mekanisme korosi pada pipa pemanas udara di Pabrik Gula Pagotan Madiun

<sup>1,2,3,4</sup>Program studi Teknik Mesin, Fakultas Teknik, Universitas Muhammadiyah Ponorogo  
Jl. Budi Utomo No. 10 Ponorogo, 63471 Indonesia

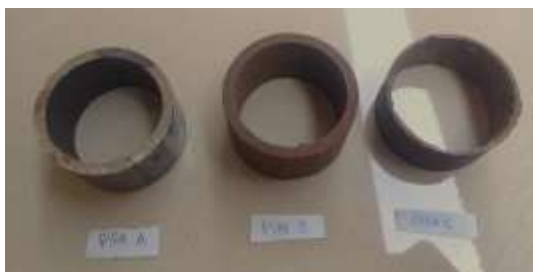
Gambar 1. Pipa A merupakan pipa yang belum digunakan. Sampel penelitian berupa pipa B dan C yang masing-masing merupakan pipa dengan pemakaian 107 hari dan 570 hari.

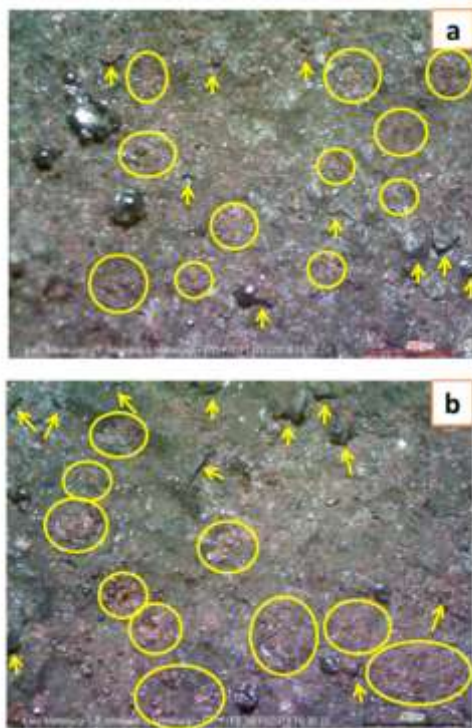
Untuk mengetahui korosi pada bagian dalam pipa yang telah digunakan selama 107 dan 570 hari, kami tunjukkan hasil pengujian yang diperoleh dari mikroskop stereo pada gambar 2. Dapat dilihat dari gambar 2a bahwa setelah masa penggunaan 107 hari tersebut permukaan pipa mengalami korosi secara merata ditunjukkan pada gambar 2 lingkaran berwarna kuning. Dapat ditemukan juga bahwa beberapa material berkarat telah terkelupas dari logam utama ditunjukkan pada gambar 2 arah panah berwarna kuning. Gambar 2b menunjukkan bahwa setelah pipa digunakan selama 570 hari, korosi menyebar ke seluruh permukaan bagian dalam pipa, ditunjukkan pada gambar 2 lingkaran berwarna kuning. Pengelupasan bahan berkarat yang menyebabkan kerusakan permukaan juga ditemukan lebih serius daripada pipa yang digunakan setelah 107 hari, pengelupasan pipa ditunjukkan pada Gambar 2 arah panah berwarna kuning dan bentuk permukaan menjadi berongga. Produk korosi berupa  $Fe_3O_4$ , yang biasanya berwarna hitam, dan warna coklat kemerahan ditemukan pada permukaan bagian dalam pipa saluran pemanas udara [6].

Gambar 2. Hasil pengujian mikroskop stereo dengan perbesaran 32x untuk pipa dengan pemakaian 107 hari (a) dan 570 hari (b). Lingkaran dan anak panah berwarna kuning masing-masing menunjukkan karat dan pengelupasan.

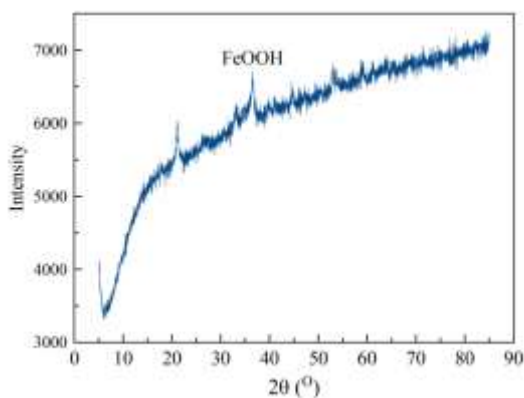
dengan masa pemakaian 570 hari untuk mengetahui komposisi zat hasil korosi. Gambar 3 menunjukkan grafik hasil identifikasi senyawa produk korosi menggunakan XRD. Dari hasil tersebut, kami menemukan zat FeOOH (goethite) sebagai produk korosi. Temuan ini konsisten dengan penelitian sebelumnya yang menyatakan bahwa FeOOH adalah salah satu produk korosi yang dapat ditemukan pada permukaan baja [5].

Gambar 3. Grafik hasil identifikasi zat produk korosi pipa menggunakan XRD.

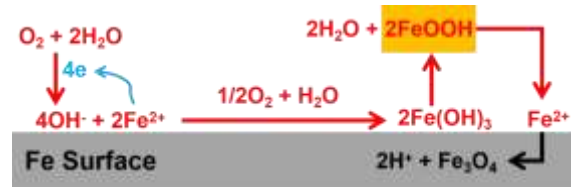
Gambar 4. Mekanisme korosi pada permukaan pipa baja saluran pemanas udara

Proses korosi diawali dengan reaksi di permukaan bagian dalam pipa antara ion Fe<sup>2+</sup> dengan OH<sup>-</sup> yang dihasilkan dari O<sub>2</sub> dan H<sub>2</sub>O. Dari hasil reaksi yang pertama terbentuk senyawa Fe(OH)<sub>3</sub>, dan kemudian terbentuk lapisan FeOOH. Senyawa FeOOH bereaksi dengan ion Fe<sup>2+</sup> di permukaan logam membentuk Fe<sub>3</sub>O<sub>4</sub> [13].

Dari hasil pengukuran uji emisi gas asap didapatkan nilai O<sub>2</sub> sebesar 14,3% pada produk korosi dalam pipa pemanas udara [14]. Kemudian hasil unsur kimia H<sub>2</sub>O diperoleh dari pembakaran ampas tebu yang sudah digiling sebagai bahan bakar boiler yang masih ada kandungan airnya sehingga terjadi penguapan pada ruang bakar boiler yang menghasilkan gas asap.
