## Analisis Kerusakan *Universal Shaft* Dan *Spindle Support Stand* *Rolling Mill* Akibat Vibrasi

Andriyanto<sup>1</sup>, Gusri Akhyar Ibrahim<sup>2</sup>, Akmal Jamiatul<sup>2</sup>, Yanuar Burhanuddin<sup>2</sup>

<sup>1</sup>Mahasiswa Prodi Magister Teknik Mesin, Universitas Lampung  
Jl. Prof. Dr. Ir. Sumantri Brojonegoro, Gedong Meneng, Rajabasa, Kota Bandar Lampung,  
Lampung, Indonesia

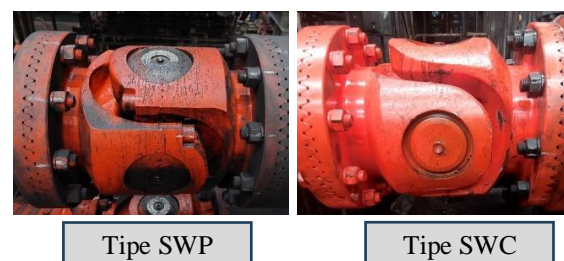
Gambar 3. Cross Joint SWP & SWC

Perbaikan tahap pertama yaitu dengan penggantian *Universal Joint Shaft*, dengan mengganti tipe *cross joint* dan merubah desain *spline*. Tipe *cross joint* diganti dari tipe SWP (*Shaft With Pin*) atau *split bearing eye* (mata bantalan terpisah) menjadi tipe SWC (*Shaft With Cross*) atau *closed bearing eye* (mata bantalan tertutup). Jenis *cross joint* tipe SWP adalah jenis *cross joint* yang dibelah dan kemudian disambung menggunakan baut, seperti *clamp* menggunakan baut, tanpa *snap ring* sebagai stopper. SWP dikembangkan secara khusus untuk aplikasi tugas berat dan super berat, dengan kemampuan transmisi torsi maksimum, dan tidak cocok untuk semua aplikasi, seperti aplikasi dengan persyaratan kecepatan putar tinggi. Jenis *cross joint* tipe SWC ini dirancang dengan penampang tugas berat yang tidak memerlukan sambungan atau baut, menggunakan *snap ring* sebagai *stopper bearing*, sehingga memberikan peningkatan kekuatan. Karena tidak ada sambungan baut, maka potensi keausan yang disebabkan oleh kelonggaran sambungan baut tidak ada. Hal ini dapat mengurangi kebutuhan perawatan dan mengurangi potensi kerusakan pada *cross joint*.

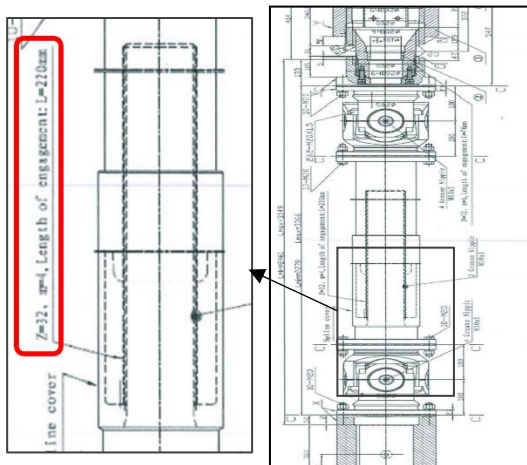
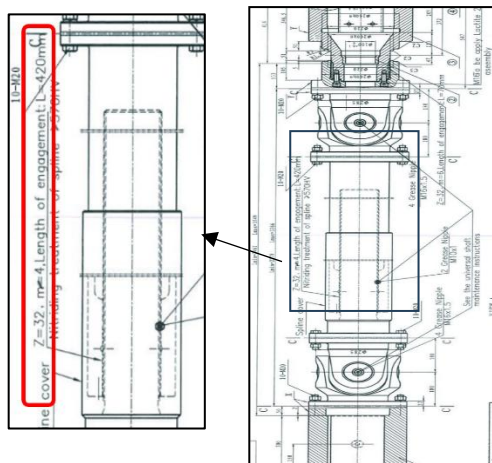
Gambar 4. Desain lama *Universal Joint Shaft Stand* 18 [2]

Gambar 5. Desain baru *Universal Joint Shaft Stand* 18 [2]

Perubahan desain pada *spline* terjadi pada *length of engagement* (LOE) atau panjang pertemuan *contact surface* dengan *target surface*. Pada desain sebelumnya, LOE sepanjang 220 mm, diubah menjadi 420 mm. Ada penambahan panjang pertemuan *contact surface* dengan *target surface* sebesar 200 mm. Hal ini diberikan agar *universal joint shaft* lebih stabil atau seimbang karena titik pertemuan gigi lebih panjang.

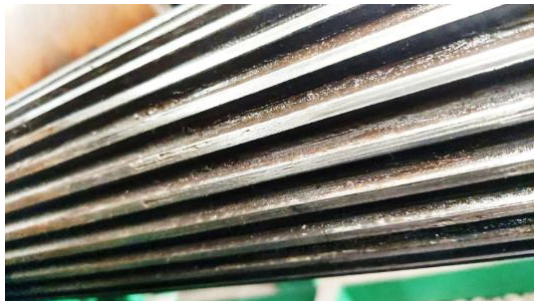
Diameter *female spline* setelah dipakai produksi = 132,10 mm. Diameter *male spline* setelah dipakai produksi = 131,49 mm. Keausan pada *female spline* sebesar 0,09 mm, melebihi toleransi maksimal sebesar 0,043 mm. Keausan pada *male spline* sebesar 0,46 mm, toleransi

maksimal sebesar 0,039 mm. Pada *male spline* juga terlihat cacat baret.

Gambar 6. Cacat pada *male spline*

Keausan dan cacat yang terjadi pada *male & female spline* ini membuat *clearance* menjadi besar dan menyebabkan lendutan kembali, sehingga vibrasi menjadi lebih besar. Pusat massa *shaft* mungkin tidak lagi seimbang, yang dapat mengakibatkan getaran.

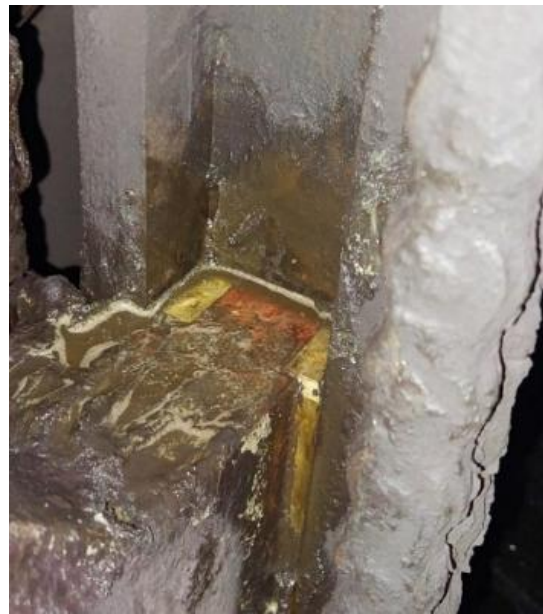
Pergantian *Liner Spindle Support* ini dilakukan karena melihat adanya kelonggaran mekanis yang terjadi pada *liner* dan rel *spindle support*. Karena kelonggaran mekanis ini, getaran terjadi kesegala arah, dan menyebabkan kerusakan pada rail dan *liner* itu sendiri. Bila baut-baut rel dan *liner* sudah patah/rusak, maka vibrasi semakin besar yang menyebabkan rusaknya *stand* dan *bearing*.

Gambar 7. Liner tipe lama yang terpasang pada *Spindle Support*

dan rel *spindle support*. Karena kelonggaran mekanis ini, getaran terjadi kesegala arah, dan menyebabkan kerusakan pada rail dan *liner* itu sendiri. Bila baut-baut rel dan *liner* sudah patah/rusak, maka vibrasi semakin besar yang menyebabkan rusaknya *stand* dan *bearing*. *Liner* diganti dengan menggunakan material Poliuretan *Shore A95* yang memiliki sifat elastis dan tahan akan karat. Sifat elastis ini dapat dijadikan acuan untuk meredam getaran yang terjadi.

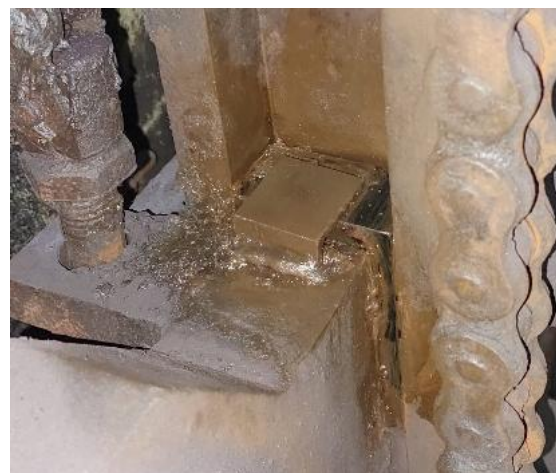
Gambar 8. Liner tipe baru yang terpasang pada *Spindle Support*

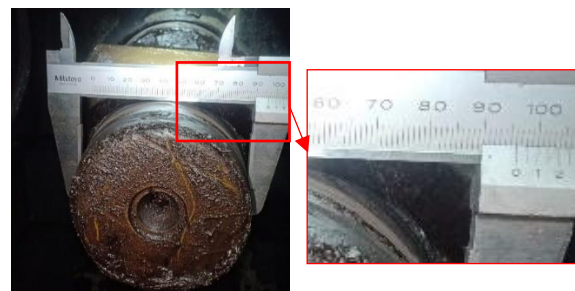
Ditemukan keausan pada sisi roll yang masuk ke dalam *chock*, serta keausan pada *ring chock*. Diameter sisi roll yang masuk ke *chock* terukur sebesar 96 mm, standarnya yaitu 99,8 mm dengan toleransi -0,2 mm.

Gambar 9. Diameter roll (96mm) yang masuk ke dalam *ring chock*

Keausan pada *ring chock* dan roll diatasi dengan diberi lubrikasi (*oil spray*) dari keluaran *oil spray* lubrikasi *bearing*. Adanya lubrikasi ini diharapkan gesekan yang terjadi antara *ring chock* dan roll berkurang dan mengurangi keausan pada roll dan *ring chock* tersebut. Pada perbaikan tahap ketiga ini dilakukan pergantian *Ring*

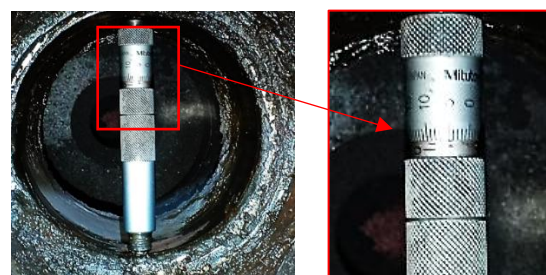
Diameter ring chock terukur sebesar 101,5 mm, standarnya yaitu 100 mm dengan toleransi +0,2 mm.

Gambar 10. Diameter *ring chock* (101,5mm)

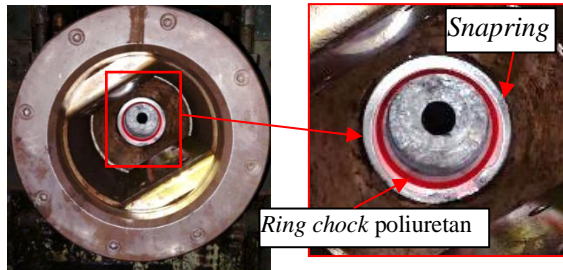
Gambar 11. Ring chock poliuretan dan stoper snap ring

*Chock Spindle* yang sebelumnya menggunakan material VCN 150 (kelas baja) diganti dengan material poliuretan shore A90 dengan *stopper ring chock*.

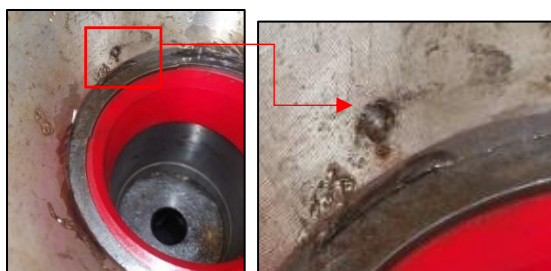
Gambar 12. Jalur lubrikasi ring chock

Diberikan pelumas secara terus menerus melalui lubang yang dihubungkan ke *bearing*, sehingga lubrikasi atau oli pelumas juga masuk ke dalam *ring chock* untuk melumasi *ring chock* agar tidak cepat
