Analisis Blow-by Tinggi Pada Traktor New Holland T7.150

Sunaryo¹, Dimas Ahmad Mutaqin², Legisnal Hakim³

^{1,2,3}Program Studi Teknik Mesin, Fakultas Teknik
Universitas Muhammadiyah Riau

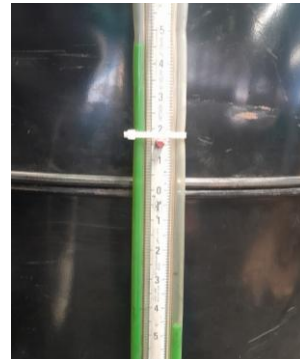
Pengujian tekanan *blow-by* pada RPM 800, didapatkan hasil 9.3 inH₂O, sedangkan pada RPM 1500, tekanannya meningkat menjadi 12.1 inH₂O. Data ini menunjukkan bahwa seiring dengan peningkatan putaran mesin, maka tekanan *blow-by* juga

meningkat. Data hasil *test blow-by pressure* dapat dilihat pada tabel 2. Hasil tersebut mengindikasikan bahwa tekanan *blow-by* dalam mesin berada pada tingkat yang jauh melebihi batas maksimal yaitu 20.42 cm H₂O (8.047 In H₂O), hal ini menunjukkan adanya masalah serius dalam penyegelan antara piston dan silinder [8]. Kondisi ini dapat menyebabkan kebocoran yang signifikan dari ruang bakar ke dalam ruang *crankcase*, mengakibatkan penurunan performa mesin, konsumsi bahan bakar yang tidak efisien, meningkatnya konsumsi oli, dan bahkan kerusakan pada komponen-komponen mesin yang lebih lanjut[9]. Dengan demikian, perlu dilakukan perbaikan dan perawatan yang menyeluruh untuk mengatasi masalah ini dan menjaga kinerja mesin agar tetap optimal[10]. Cara dan hasil dari pengukuran test *blow-by pressure* dapat dilihat pada tabel dibawah ini.

Gambar 2. Test *blow-by* pada rpm 800

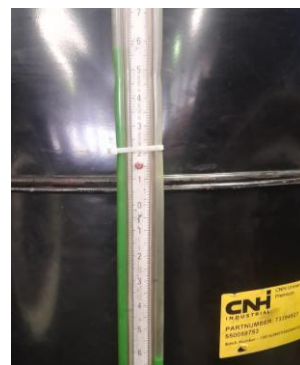
Gambar 3. Test *blow-by* pada rpm 1500

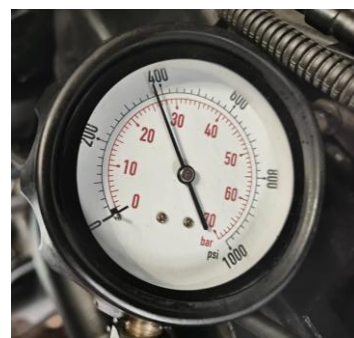
Gambar 4. Tes kompresi *cylinder* 1

Saat dilakukannya tes kompresi didapatkan hasil kompresi yang normal, ini menunjukkan bahwa tekanan kompresi dalam mesin stabil pada tingkat yang sesuai dengan standar normal, menandakan juga bahwa komponen-komponen dalam sistem pembakaran berfungsi dengan baik[11]. Kondisi ini mendukung kinerja mesin yang optimal, serta memastikan efisiensi bahan bakar yang baik dan minimnya potensi masalah yang terkait dengan tekanan kompresi yang tidak stabil[12]. Dapat dilihat pada Tabel 3 yang menunjukkan hasil tes kompresi.

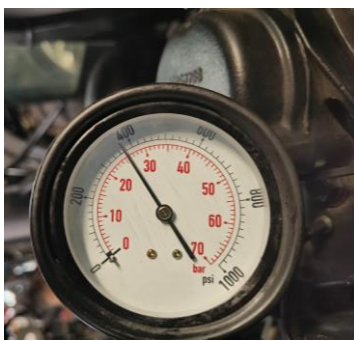
Gambar 5. Tes kompresi *cylinder 2*

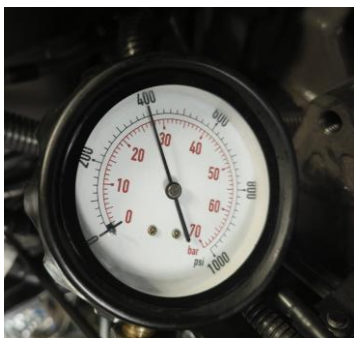
Gambar 6. Tes kompresi *cylinder 3*

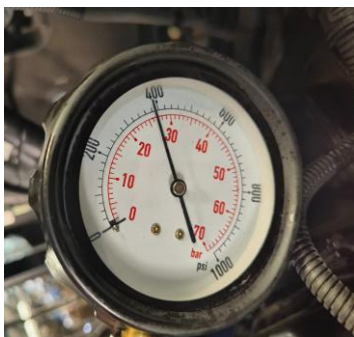
Gambar 7. Tes kompresi *cylinder 4*

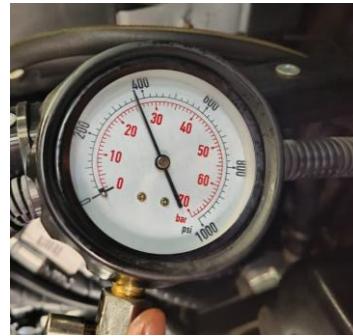
Gambar 8. Tes kompresi *cylinder 5*

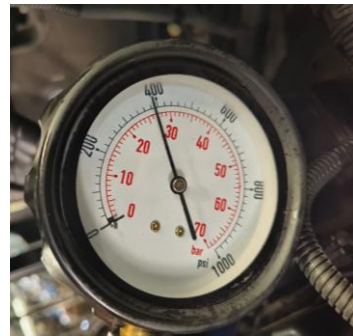
Gambar 9. Tes kompresi *cylinder 6*

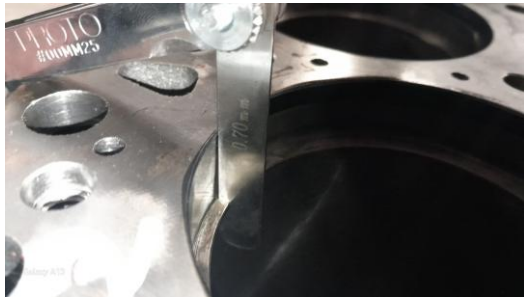
Dengan melihat hasil *test blow-by pressure* maka dilakukannya *overhaul* pada *engine*. Pada *overhaul* ditemukannya *ring gap* pada enam silinder mesin. Silinder pertama, ketiga, dan keempat, *ring gap* yang terukur adalah 0.60 mm. Sementara itu, pada silinder kedua, kelima dan keenam, *ring gap* yang terukur adalah 0.70 mm. Dari data ini terlihat bahwa *ring gap* pada silinder memiliki variasi, yaitu antara 0.60 mm dan 0.70 mm, data tersebut dapat dilihat pada tabel 4. Penyebab *ring gap* piston dapat bermacam-macam, termasuk penggunaan bahan material yang tidak tepat, suhu operasi yang berlebihan, pemakaian yang intensif, dan keausan yang berlebihan[13]. Faktor-faktor ini dapat mengakibatkan ekspansi termal yang berlebihan pada ring piston, menyebabkan celah antara ujung-ujungnya menjadi melebar[14]. Selain itu, pemilihan ring piston yang tidak sesuai dengan spesifikasi mesin juga bisa menjadi penyebabnya[15]. Hasil pengukuran ring gap dapat dilihat pada tabel 4 dibawah

Gambar 10. Pengukuran Ring gap

Dalam rangkaian proses *overhaul* yang dilakukan, salah satu tindakan yang diambil adalah penggantian komponen *ring* piston dan *seal valve*. Hal ini dilakukan sebagai upaya untuk memperbaiki atau mengganti komponen-komponen yang telah

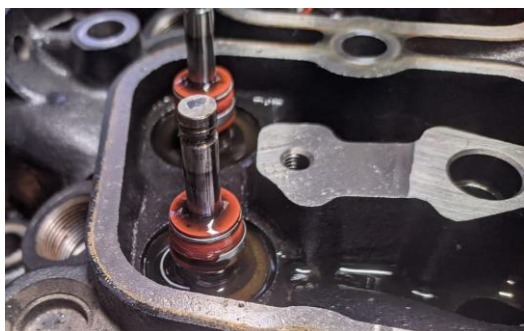
Hasil *overhaul* berikutnya adalah *seal valve*, terdapat beberapa *ring* pada *seal valve* patah. Keadaan ini mengakibatkan terjadinya kebocoran pada *seal valve* yang bisa menyebabkan bahan bakar dan udara bocor tanpa terkendali ke dalam ruang bakar mesin[16]. Hal ini dapat meningkatkan tekanan di dalam ruang *crankcase* dan menyebabkan *blow-by* yang tinggi, di mana gas-gas pembakaran akan bocor ke dalam *crankcase* mesin melalui celah-celah yang ada antara piston dan silinder. Sebagai hasilnya, tekanan *crankcase* meningkat, menyebabkan *blow-by* yang lebih tinggi[9].

Gambar 11. Kondisi *seal valve*

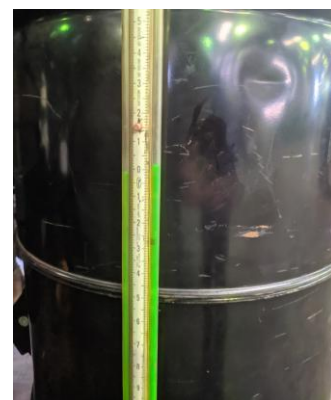
Setelah melakukan analisis, ditemukan bahwa masalah *blow-by* tinggi yang terjadi disebabkan oleh ketidaktepatan *ring gap* piston dan kebocoran *seal valve*. Proses analisis telah mengidentifikasi kedua faktor ini sebagai penyebab utama dari masalah tersebut. Untuk mengatasi masalah ini, dilakukan proses *overhaul* pada unit. Selanjutnya, setelah selesai dilakukan *overhaul*, dilakukan pengukuran kembali terhadap tingkat *blow-by* untuk mengevaluasi efektivitas dari perbaikan yang telah dilakukan. Hasil dari pengukuran test *blow-by pressure* dapat dilihat pada tabel 5 dibawah ini.

Gambar 12. Hasil Test *Blow-by* setelah *Overhaul*
