## Kebocoran Oli *Engine Turboprop* Akibat Vibrasi dari Ketidakseimbangan Rotor *AC Wild Generator*

Barly Feriandra Prabowo<sup>1\*</sup>, Muhammad Fitri<sup>2</sup>

<sup>1,2</sup>Prodi Magister Teknik Mesin, Fakultas Teknik, Universitas Mercu Buana,  
Jl. Meruya Selatan No.1, Joglo, Kec. Kembangan, Kota Jakarta Barat, Daerah Khusus Ibukota  
Jakarta

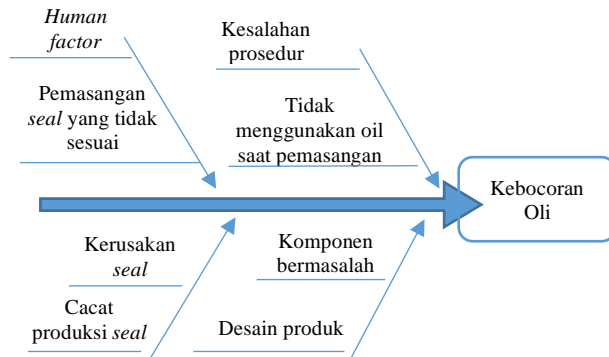
Gambar 1. *Fishbone Diagram* Kebocoran Oli

*Fishbone diagram* digunakan untuk melakukan analisis *cause and effect* untuk menyelesaikan permasalahan kebocoran, adapun berikut penjabarannya, yaitu diantaranya:

Identifikasi *seal* dilakukan karena terdapat 2 tipe *seal* yang berbeda yang dipasang pada ACW generator. Yang pertama adalah *shipping seal* yang berfungsi untuk melindungi poros *shaft* ACW generator saat proses pengiriman komponen

dari *workshop* ke proses pemasangan di *engine*. yang kedua adalah *shaft dynamic oil seal* yang diperuntukkan untuk operasional komponen saat setelah dipasang di *engine*.

Pada tahap ini dilakukan evaluasi terhadap referensi pengerjaan pemasangan ACW generator apakah memiliki prosedur yang tidak sesuai.

Identifikasi *seal* melalui batch number juga diperlukan untuk mengklasifikasi apakah *seal* yang rusak berasal dari batch pembelian yang sama. Namun, setelah dilakukan penggantian secara menyeluruh dengan *batch* yang berbeda, tetap ditemukan terjadi kebocoran.

Perlu dilakukan pengujian terhadap sample generator menggunakan *horizontal dynamic balancing* untuk mendapat angka ketidak-seimbangan.

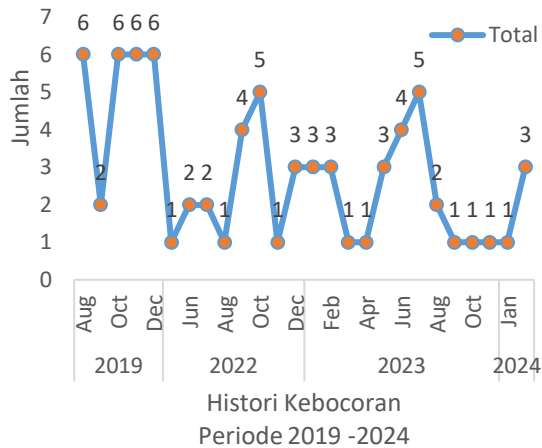
Gambar 2. Data kebocoran 2019-2024

Data yang terkumpul merupakan historikal kebocoran oli *engine turboprop* pada sambungan komponen ACW generator. Dalam proses terjadinya kebocoran oli pada *engine* ini, telah dilakukan beberapa *technical review* untuk menghilangkan kebocoran oli namun masih selalu muncul setiap tahunnya. Pada gambar 2 ditunjukkan bahwa rata-rata terdapat 2 kejadian kebocoran oli perbulan dan 23 kejadian pertahun.

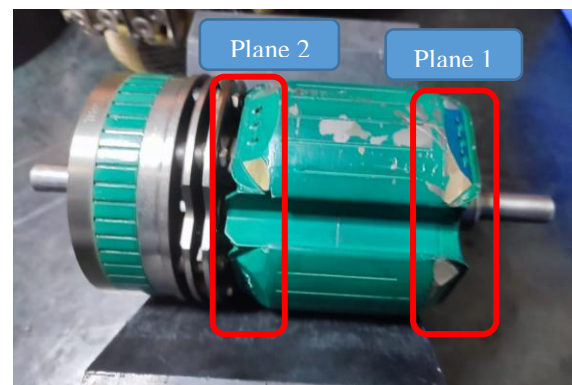
Gambar 3. Lokasi pengukuran *plane 1* dan *plane 2*

Pengujian dilakukan terhadap 4 ACW generator pada mesin *Schenck Dynamic Balancing Machine* untuk mendapatkan nilai ketidak-seimbangan pada rotor. Nilai ambang batas ketidak-seimbangan maksimal yang diperbolehkan berdasarkan *maintenance manual* adalah 1,69 g.mm. pengujian dilakukan dengan mengambil nilai *unbalanced* pada *plane 1* dan *plane 2* pada gambar 3. *over unbalanced* merupakan nilai *plane* dikurangi batas nilai maksimal yang diperbolehkan yaitu 1,69 g.mm.

Pada tabel 3 ditunjukkan data *unbalanced* yang terjadi pada *plane 1* untuk 4 bahan uji. Dari hasil pengujian 4 bahan uji tersebut menunjukkan hasil *unbalanced* sebesar 15,29 g.mm, 10,16 g.mm, 4,76 g.mm, 12,88 g.mm dengan rata-rata *over unbalanced* sebesar 9,0825 g.mm. *Over unbalanced* adalah nilai *unbalanced* hasil pengukuran dikurangi nilai maksimal *unbalanced* yang diperbolehkan oleh *maintenance manual*. Nilai tersebut jauh melebihi batas ambang batas diijinkan *unbalanced* dengan data hasil tercatat 13,6 g.mm (805%), 8,47 g.mm (501%), 3,07 g.mm (182%) dan 11,9 g.mm (662%).

sebesar 20,74 g.mm, 18,81 g.mm, 1,91 g.mm, 12,77 g.mm dengan rata-rata over *unbalanced* sebesar 13,5575 g.mm. over *unbalanced* tersebut jauh melebihi batas ambang batas diijinkan *unbalanced* dengan data hasil tercatat 19,05 g.mm (1.127%), 17,12 g.mm (1.127%), 0,22 g.mm (13%) dan 11,08 g.mm (656%).

Pada Tabel 5 hasil nilai pengujian *unbalanced* pada 4 ACW generator menunjukkan nilai total *unbalanced* pada masing-masing benda uji adalah sebesar 36,03 g.mm (2.132%), 28,97 g.mm (1.714%), 6,67 g.mm (395%), 25,65 g.mm (1.518%).

Dari tabel 3, 4 dan 5 dapat diambil kesimpulan bahwa telah terjadi *unbalanced over limit* pada ke-4 bahan uji dengan rata-rata total *unbalanced* pada *plane 1* dan *plane 2* sebesar 22,33 g.mm (1.440%) atau sebesar 14x batas maksimal ambang batas yang diijinkan oleh maintenance manual yang memungkinkan terjadinya getaran pada *shaft rotor* dan menyebabkan kerusakan
