## STUDY KEGAGALAN AKIBAT KOROSI PADA PIPA *ECONOMIZER*

*Failure analysis to the economizer tube of boiler with operation pressure  $\pm 190$  bar, in holding time 6 hour have been investigated. The economizer tube is carbon steel, ASTM A210 Grade C, outside diameter  $\pm 51$  mm and thickness  $\pm 6$  mm. The investigation cause of failure from the economizer tube included : chemical composition and metallography analysis, visual examination at outer and inner fire side, measuring thickness and densities of the scale at inner fire side and wall side, chemical composition analysis of the at surface crust the economizer tube. From the results of visual investigation to both outer and inner fire side of the economizer tube shown that at fire side occur decrease thickness of the wall tube, with minimum thickness are 1.37 mm and 2,50 mm, respectively. Those caused by erosion corrosion result from effect the fly ash. Beside that, at inner fire side of the economizer tube occur light pitting corrosion result by oxygen corrosion.*

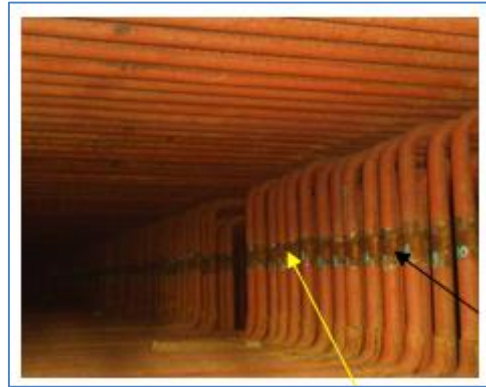
Gambar 1. Penampang dalam pipa *Economizer*, terlihatnya las-las sambungan dan shield dalam setiap belokan

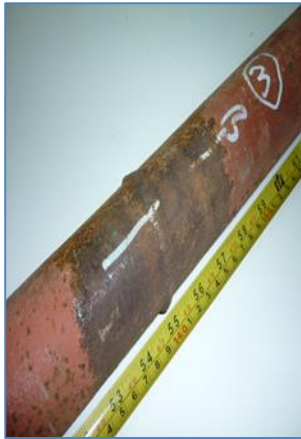
Gambar 3. Hasil proses las pada *tube Economizer* yang kena korosi dan *incomplete penetration*

Pipa *economizer* yang mengalami kegagalan/kerusakan pada bagian luar maupun pada bagian dalam khususnya pada sisi api. Untuk lebih jelasnya ditunjukkan pada Gambar 2 yang memperlihatkan penampang kerusakkan akibat korosi erosi. Sedangkan Gambar 3 memperlihatkan kerusakan akibat *Incomplete penetration* pada sisi luar dan dalam pipa.

Beberapa senyawa seperti yang diuraikan di atas dapat menimbulkan serangan korosi pada pipa, khusus pada daerah lasan terdapat serangan korosi jenis pitting korosi akibat dari *incomplete penetration*, seperti yang ditunjukkan pada gambar 3. Hal ini dapat dijelaskan bahwa pada saat pengelasan berlangsung di daerah HAZ yang merupakan daerah transisi mengalami distribusi temperatur yang tidak merata sehingga mempengaruhi struktur mikro (besar butir) dari materialnya atau terjadi ketidak homogenan ukuran dari butiran dimana hal ini mengakibatkan ada butir yang mengalami pelunakan. Pada daerah lasan dapat mencapai 1400 °C (*cast*) sedangkan pada daerah HAZ di bawah 732 °C (*softening*). Pada daerah *softening* biasanya struktur butirannya kasar/besar (perlit) dimana daerah batas butirnya banyak terdapat atom-atom karbida yang mudah diikat oleh oksigen/hidrogen sehingga terjadi pelemahan dan akhirnya mudah terserang korosi (ketidakstabilan energi mengakibatkan kelemahan sehingga mudah terserang). Hal ini dapat dicek melalui uji kekerasan dimana pada daerah HAZ yang struktur butirnya kasar kekerasannya lebih rendah.<sup>[3,8,10,12]</sup>

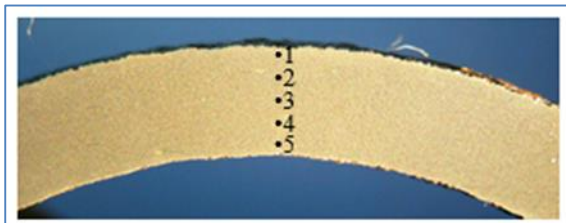
Gambar 4. Titik Lokasi Uji Kekerasan

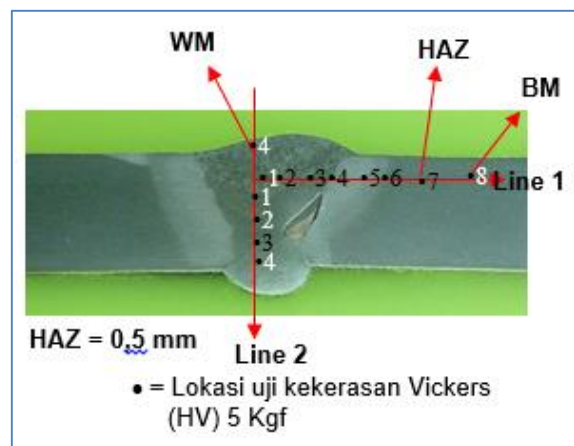
Gambar 5. Lokasi Uji Kekerasan Vickers

No	NILAI KEKERASAN HV	
	Line 1	Line 2
1	175 HV	192 HV
2	175 HV	190 HV
3	241 HV	181 HV
4	241 HV	158 HV
5	232 HV	153 HV
6	232 HV	
7	218 HV	
8	181 BM	→ HV

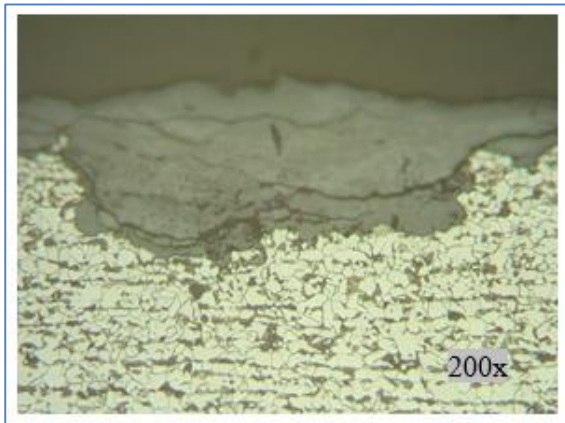
Gambar 6. Struktur mikro metallografi potongan memanjang (lokasi 1) diameter luar berupa ferit (putih) - perlit (hitam) dan mengalami serangan korosi menyeluruh pada diameter luar dan dalam. Etsa: nital 2%

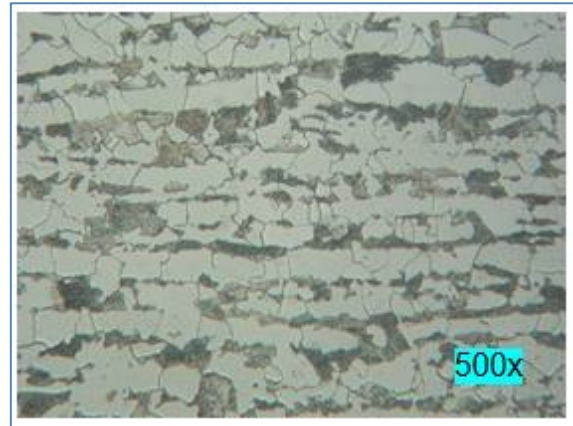
Gambar 7. Struktur mikro metallografi potongan memanjang (lokasi 2) berupa ferit (putih) - perlit (hitam). Etsa: nital 2%

Pada lokasi 2 dan lokasi 3 terjadi hal sama korosi menyeluruh, untuk mengetahui struktur mikro baja karbon terlihat jelas yang terdiri struktur ferit yang berwarna putih sedang yang perlit berwarna hitam, sehingga pada bagian dalam sisi api pipa *economizer* terjadinya korosi sumuran ringan, korosi sumuran merupakan korosi yang muncul dan terkonsentrasi pada daerah tertentu. Bentuk korosi tersebut disebabkan oleh klorida atau akibat oxygen corrosion. Mekanisme terbentuknya korosi sumuran sama dengan korosi celah, hanya saja korosi sumuran ukurannya lebih kecil jika dibandingkan dengan korosi celah. Karena jaraknya yang saling berdekatan satu sama lain, korosi sumuran akan mengakibatkan permukaan logam akan menjadi kasar. Korosi sumuran terjadi karena komposisi material yang tidak homogen, rusaknya lapisan pelindung, adanya endapan dipermukaan material, serta adanya bagian yang cacat *Incomplete penetration* pada material.

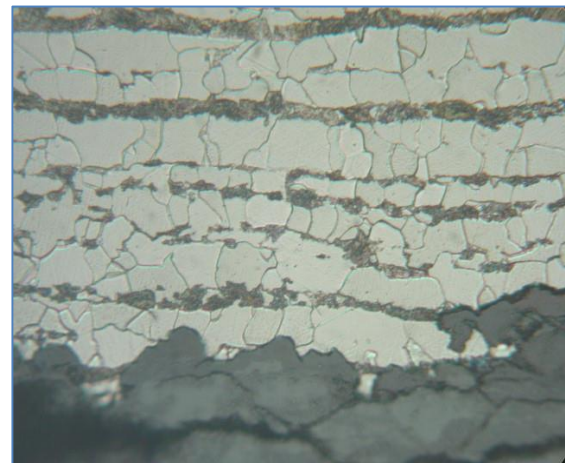
Gambar 8. Struktur mikro metallografi potongan memanjang (lokasi 3) diameter dalam berupa ferit (putih) - perlit (hitam) dan mengalami serangan korosi menyeluruh. Etsa: nital 2%

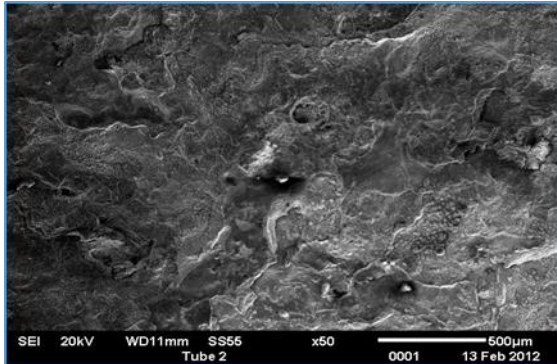
Gambar 9. Foto permukaan electron icroscope tube 2 (perbesaran sampai 200x)

Dari gambar 9 dan 10 terlihat bahwa bentuk serangan korosi cenderung sama,

disana –sini terdapat bongkahan korosi dengan alur retak yang bersifat lameran.

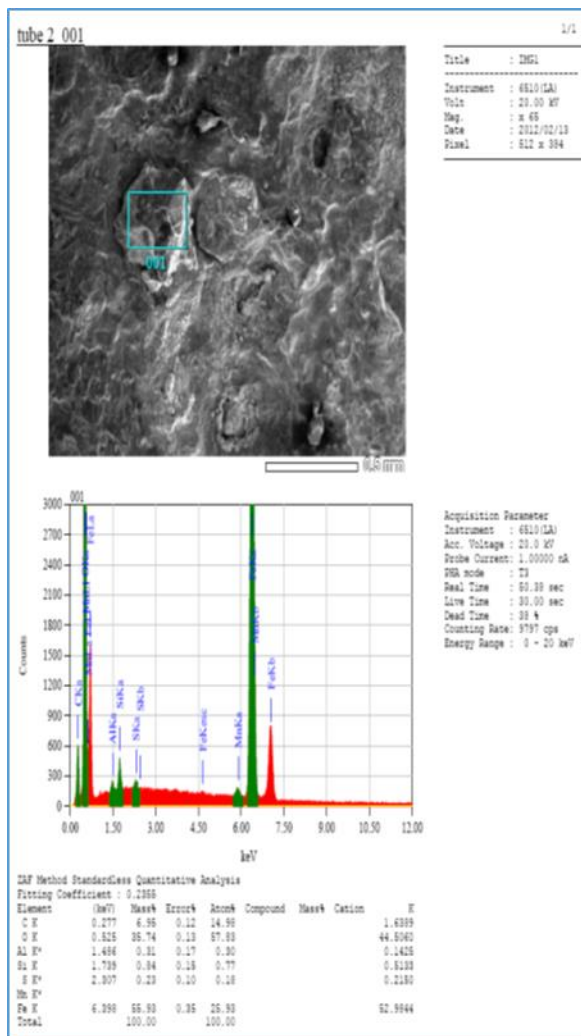
Gambar 10. Grafis analisa kualitatif kimia korosi (perbesaran 65x)

Hasil pengujian terhadap komposisi kimia produk korosi yang terjadi pada titik sample pipa, diperlihatkan dalam bentuk analog dan digital, seperti yang terlihat pada gambar 10. [9]
