# Mekanisme Aus dan Umur Pahat pada Pemesinan Micro Milling Paduan Ti-6Al-4V ELI

**Keywords:** micro milling, Ti-6Al-4V ELI, Tool wear

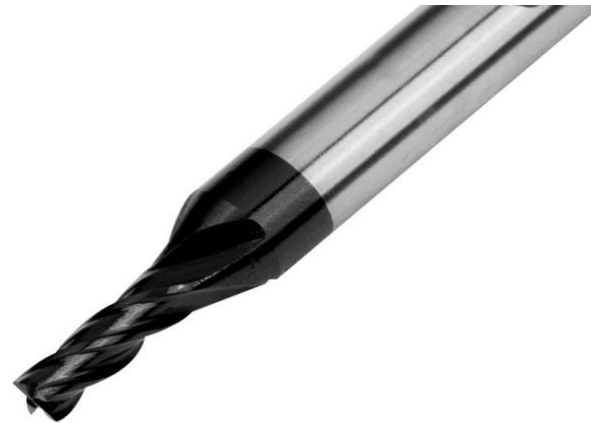
Gambar 4. Pahat Frais Karbida

Pahat frais karbida memiliki sifat yang tahan terhadap pengikisan (*abrasive*). Karbida merupakan material yang kaku di mana pahat frais karbida dapat dipakai untuk menyayat benda kerja yang terbuat dari material yang keras. Pahat frais karbida bisa

dipakai pada kecepatan tinggi dengan keausan lebih sedikit sehingga dalam jangka panjang. Pahat frais dari material karbida lebih ekonomis.

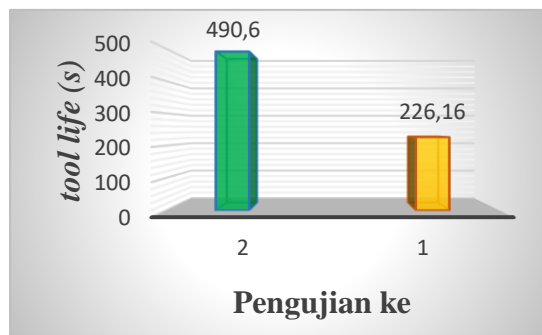
Gambar 5. Grafik perbandingan masa pakai pahat

Pada Gambar 4 dapat dilihat perbedaan masa pakai pahat. Kondisi pemotongan dapat dilihat pada Tabel 3 di atas. Kondisi pemotongan yang membedakan antara kedua pahat ini adalah pada diameter pahat. Masa pakai pahat pada pengujian menggunakan diameter pahat 2 mm yaitu 490,6 detik sedangkan pada pengujian menggunakan diameter pahat 1 mm hanya 226,16 detik. Selisih masa antara kedua pahat tersebut sebesar 264,44 detik.

Hal tersebut dapat disimpulkan bahwa diameter pahat sangat berpengaruh terhadap masa pakai pahat, dengan parameter yang sama, semakin besar diameter yang digunakan dalam pemesinan khususnya *micro milling* maka semakin panjang masa pakai pahat.

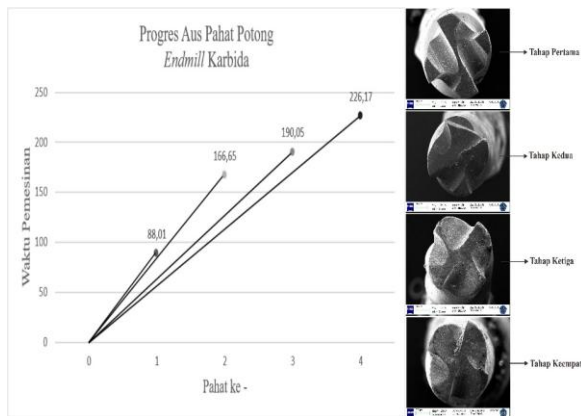
Gambar 8. Progres keausan pahat

Gambar 8 menunjukan progres pahat hingga pahat tidak dapat digunakan kembali. Setelah dilakukan pemessinan sebanyak 4 tahap menunjukan keausan yang terjadi pada pahat. Pada tahap pertama dilakukan pemotongan selama 88,01 detik dan di dapatkan hasil permukaan sebagai gambar 9.
