Analisa Pengaruh Maintenance *Cylinder Block* Terhadap Efisiensi Bahan Bakar Mesin *Speedboat Mercury 450 Racing V8*

This study aims to evaluate the impact of cylinder block condition on fuel efficiency in the Mercury 450 Racing V8 speedboat engine. As a critical component, the cylinder block houses and supports the cylinders where combustion occurs. Damage such as cracks, corrosion, or wear can lead to reduced compression pressure and combustion gas leaks, negatively affecting combustion efficiency and increasing fuel consumption. This research employs an experimental approach, comparing engine performance before and after cylinder block repairs. Tests were conducted by measuring fuel consumption, travel distance, and thermal efficiency under different cylinder block conditions. The results indicate that the cylinder block condition significantly affects fuel efficiency. After repairs, fuel consumption efficiency improved by 22.22%, demonstrating that the engine operates more efficiently with better fuel utilization. These study emphasize the importance of regular maintenance and repair of the cylinder block to sustain optimal fuel efficiency and overall engine performance in spe

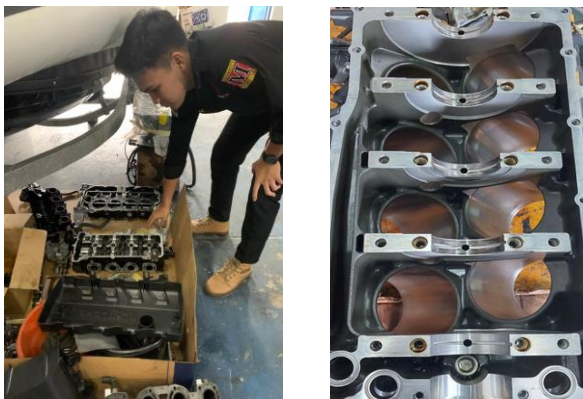
Gambar 1. Pembongkaran mesin *speedboat*
Sumber : Peneliti, 2024

Hasil pembongkaran peneliti melakukan pemeriksaan pada bagian mesin *speedboat* dan menemukan beberapa kerusakan sebagai berikut.

1. Bagian piston yang kemasukan oli biasanya disebabkan oleh keausan pada

ring piston. *Ring* piston yang aus dapat memungkinkan oli masuk ke ruang bakar, yang mengakibatkan pembakaran yang tidak sempurna, asap berlebihan, dan penurunan efisiensi mesin. Untuk memperbaiki masalah ini, *ring* piston yang aus harus diganti dengan yang baru. Selain itu, piston dan dinding silinder juga perlu diperiksa dan diganti jika terdapat kerusakan atau keausan yang signifikan. Pemeriksaan sistem pelumasan juga penting untuk memastikan bahwa pelumasan cukup dan tidak ada kebocoran pada saluran oli.

2. Kerusakan pada gasket dan seal menemukan *propeller* tidak dapat berputar, sehingga hanya mengandalkan mesin cadangan. Peneliti juga menemukan pada bagian piston dan *cylinder* adanya keausan, goresan, atau kerusakan. Kerusakan pada gasket, seperti retakan atau kerusakan material, dapat menyebabkan kebocoran pada sistem pendingin atau oli

3. Kerusakan pada *boring/liner* mengalami penumpukan tiram atau kerak, yang dapat mengganggu efisiensi mesin dan menyebabkan masalah operasional. Penumpukan ini biasanya disebabkan oleh paparan lingkungan yang korosif atau akumulasi bahan bakar yang tidak terbakar dengan baik.

4. *Cylinder block* yang retak atau pecah dapat terjadi akibat overheat atau tekanan berlebih yang melebihi kapasitas desain. Kerusakan ini sering kali disebabkan oleh sistem pendingin yang tidak berfungsi dengan baik. Untuk menangani retakan atau pecah pada *cylinder block*, biasanya dilakukan penambahan plat dengan cara dilakukan pengelasan.

Dari kerusakan mesin yang telah teridentifikasi, dapat diketahui bahwa penyebab utama terjadinya kerusakan terjadi kebocoran pada gasket *cylinder block*

sehingga air laut bisa masuk ke dalam ruang bakar saat *boat* berada pada kecepatan tinggi. Air laut memang berguna sebagai pendingin mesin transportasi laut. Perbaikan dilakukan sesuai dengan spesifikasi model material gasket mesin *speedboat* yang disesuaikan dengan pengujian sesuai dengan EN 13555 (Standar Uji Eropa) sebagai berikut.

Perbaikan ini dilakukan dengan melakukan perakitan kembali pada komponen yang telah dilepaskan dengan memberikan cairan pendingin dan bahan bakar yang disesuaikan dengan spesifikasi pabrik yang terbaik [15].

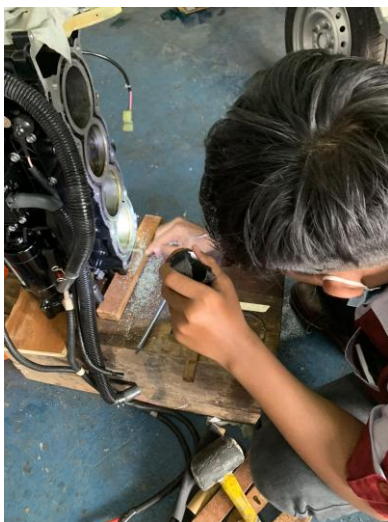
Gambar 4. Pembersihan Tiram
Sumber : Peneliti, 2024
