Analisa Pengaruh Maintenance *Cylinder Block* Terhadap Efisiensi Bahan Bakar Mesin *Speedboat Mercury 450 Racing V8*

This study aims to evaluate the impact of cylinder block condition on fuel efficiency in the Mercury 450 Racing V8 speedboat engine. As a critical component, the cylinder block houses and supports the cylinders where combustion occurs. Damage such as cracks, corrosion, or wear can lead to reduced compression pressure and combustion gas leaks, negatively affecting combustion efficiency and increasing fuel consumption. This research employs an experimental approach, comparing engine performance before and after cylinder block repairs. Tests were conducted by measuring fuel consumption, travel distance, and thermal efficiency under different cylinder block conditions. The results indicate that the cylinder block condition significantly affects fuel efficiency. After repairs, fuel consumption efficiency improved by 22.22%, demonstrating that the engine operates more efficiently with better fuel utilization. These study emphasize the importance of regular maintenance and repair of the cylinder block to sustain optimal fuel efficiency and overall engine performance in spe

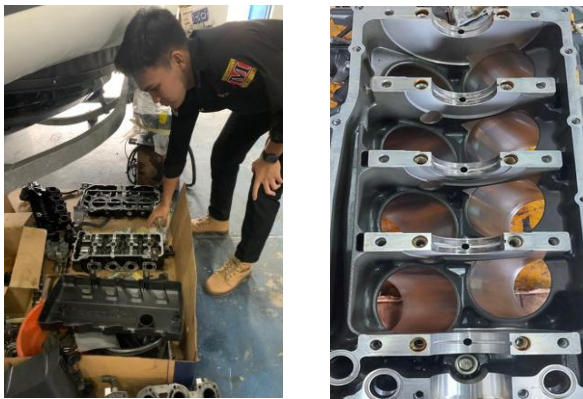
Pelepasan mesin *speedboat* dapat dilihat dari gambar berikut.

Gambar 1. Pembongkaran mesin *speedboat*
Sumber : Peneliti, 2024

Peneliti melakukan pembukaan pada *cover engine* dengan melepaskan baut dan kunci untuk mempermudah pengangkatan pada *cover*. Kemudian, melepas semua komponen satu per satu sesuai manual *service book* hingga menemukan hal yang janggal untuk didiagnosa sebagai asal kerusakan pada mesin *speedboat* Komponen yang dilepaskan sebagai berikut.

- 1) *Intake Manifold*
- 2) Sistem *Exhaust*
- 3) Sistem Pendingin
- 4) Selang Pendingin
- 5) *Gasket Cylinder Head*
- 6) Piston dan *Cylinder*
- 7) Pompa Bahan Bakar dan Filter

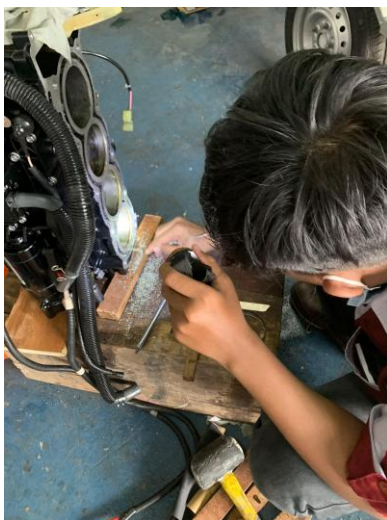
3. Kerusakan pada *boring/liner* mengalami penumpukan tiram atau kerak, yang dapat mengganggu efisiensi mesin dan menyebabkan masalah operasional. Penumpukan ini biasanya disebabkan oleh paparan lingkungan yang korosif atau akumulasi bahan bakar yang tidak terbakar dengan baik.

Gambar 4. Pembersihan Tiram
Sumber : Peneliti, 2024

Kerusakan	Perbaikan
Retak atau pecah Block Cylinder	1) Melakukan analisa keretakan dari cylinder block. 2) Melakukan pengelasan cor untuk menutup keretakan pada cylinder block.
Korosi	1) Melakukan pembersihan pada area yang terkontaminasi korosi akibat karat dengan sikat logam dan bahan pembersih kemudian memberikan lapisan pelindung korosi untuk mencegah kerusakan.
Penumpukan Tiram atau Kerak pada Water Jacket	1) Melakukan pembersihan Water Jacket dengan alat khusus untuk menghilangkan penumpukan tiram.
