Analisis Kebocoran Pipa terhadap Kinerja Mesin Boiler DUNPHY TD 530 YML VK

Anovan Fadhil Muhammad^{1*}, Priyo Heru Adiwibowo²

¹Program Studi S1 Teknik Mesin, Fakultas Teknik, Universitas Negeri Surabaya
Jl. Kampus Unesa 1, Jalan Ketintang, Gedung A-6, Gayungan, Surabaya, Jawa Timur 60231

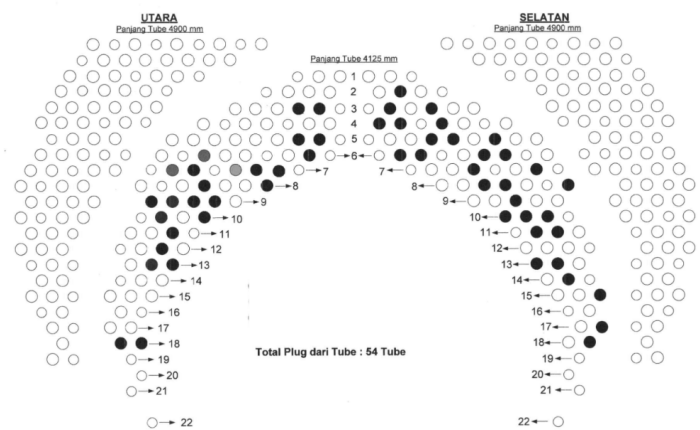
Gambar 3. Informasi kerusakan

Diesel Oil dan 80% untuk Natural Gas. Konsumsi bahan bakar tercatat sebesar 665 kg/jam untuk Diesel Oil dan 705 kg/jam untuk Natural Gas. Parameter ini menunjukkan kinerja boiler yang stabil dan efisien, mendukung proses produksi dengan daya termal yang optimal. Tahun 2024 setelah boiler mengalami kerusakan maka dilakukan perbaikan pada boiler di dapatkan informasi kerusakan trouble dari pemeriksaan di lapangan yaitu terdapat kebocoran pada beberapa tube di mesin boiler.

Kebocoran tube pada boiler model TD 530 YML VK dapat disebabkan oleh korosi, overheating, tekanan berlebih, kelelahan material, cacat manufaktur, dan erosi. Faktor-faktor ini terkait dengan kualitas air, suhu operasi, tekanan, siklus pemanasan dan pendinginan, serta kesalahan manufaktur. Pemeliharaan rutin dan pemantauan kondisi sangat penting untuk mencegah kebocoran.

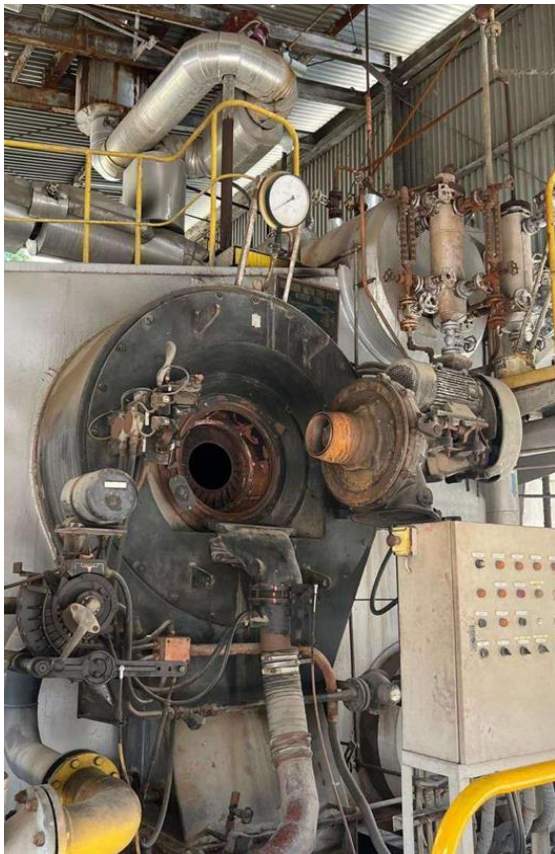
Gambar 5. Kondisi Boiler

Observasi dan diagnosis kebocoran tube pada boiler model TD 530 YML VK melibatkan inspeksi visual, penggunaan teknik non-destruktif seperti ultrasonik atau radiografi, serta analisis kualitas air untuk mendeteksi korosi. Evaluasi riwayat operasi boiler mengidentifikasi pola overheating atau tekanan berlebih, dan pemeriksaan catatan pemeliharaan serta manufaktur membantu menemukan cacat material atau kesalahan pengelasan.

Langkah-langkah ini memungkinkan identifikasi penyebab kebocoran dan penentuan tindakan perbaikan yang tepat. Setelah dilakukan pemeriksaan Hydro test dan Pneumatic test maka didapatkan data sebagai berikut :

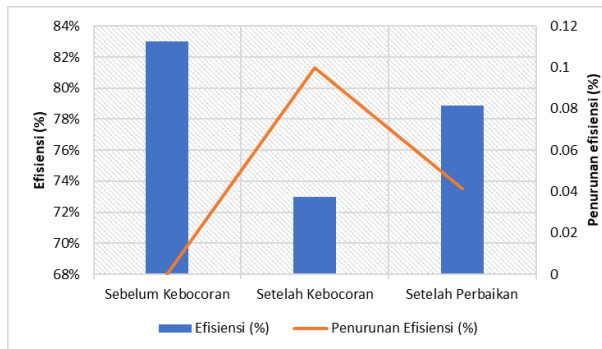
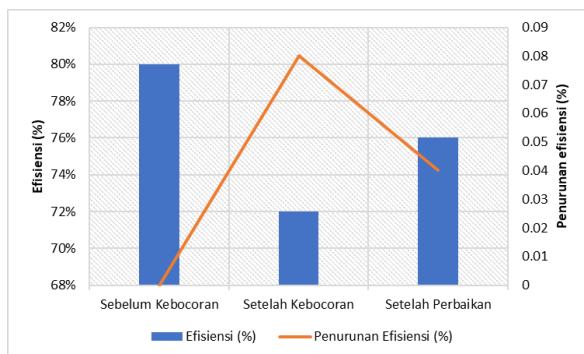
Gambar 7. Grafik efisiensi diesel oil pada boiler Dunphy TD 530 YML VK

Gambar 8. Grafik efisiensi nature gas pada boiler Dunphy TD 530 YML VK

Penurunan efisiensi pada boiler Dunphy TD 530 YML VK pada gambar 7 dan 8, terjadi akibat kebocoran yang menyebabkan kehilangan panas berlebih dan gangguan pada proses pembakaran. Kebocoran pada sistem mengakibatkan perpindahan panas yang tidak terkendali, sehingga energi yang seharusnya dikonversi menjadi panas justru terbuang. Selain itu, ketidakseimbangan aliran bahan bakar dan udara akibat kebocoran menurunkan efisiensi pembakaran, menyebabkan penggunaan bahan bakar yang lebih tinggi

untuk menghasilkan energi yang sama. Setelah perbaikan dilakukan, kehilangan panas dapat dikurangi dan aliran bahan bakar kembali stabil, sehingga proses pembakaran menjadi lebih efisien. Hal ini menyebabkan peningkatan efisiensi, meskipun tidak sepenuhnya kembali ke kondisi awal sebelum kebocoran terjadi.

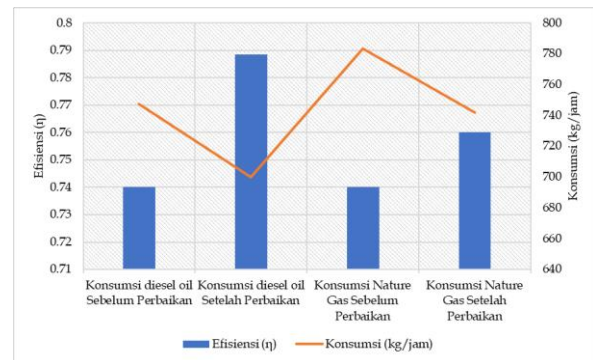
Gambar 9. Grafik konsumsi bahan bakar diesel oil dan nature gas pada boiler Dunphy TD 530 YML VK

Perbaikan pada boiler Dunphy TD 530 YML VK berdampak pada perubahan konsumsi bahan bakar akibat peningkatan efisiensi sistem. Sebelum diperbaiki, kebocoran dalam boiler menyebabkan hilangnya energi panas yang cukup besar, sehingga penggunaan bahan bakar menjadi lebih tinggi untuk menjaga performa operasional. Setelah kebocoran diperbaiki, kehilangan energi berkurang dan proses pembakaran menjadi lebih efisien. Hal ini mengakibatkan penurunan konsumsi bahan bakar karena energi yang dihasilkan dapat dimanfaatkan dengan lebih optimal dalam sistem. Perbandingan konsumsi bahan bakar sebelum dan setelah perbaikan dapat diamati pada Gambar 9.

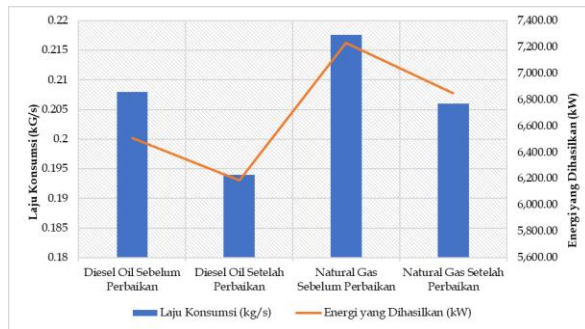
Gambar 10. Grafik pengaruh laju konsumsi bahan bakar pada boiler Dunphy TD 530 YML VK

Setelah perbaikan, laju konsumsi bahan bakar menurun karena peningkatan efisiensi sistem pembakaran dan pengurangan kehilangan energi akibat kebocoran. Sebelum perbaikan, kebocoran dalam sistem menyebabkan pasokan bahan bakar yang tidak terkontrol dan kehilangan panas yang mengurangi efisiensi pembakaran. Setelah kebocoran diperbaiki, aliran bahan bakar menjadi lebih stabil,

pembakaran lebih sempurna, serta transfer panas lebih optimal, sehingga bahan bakar yang dibutuhkan untuk menghasilkan energi tertentu berkurang. Pada diesel oil dan natural gas, perbaikan ini mengurangi laju konsumsi bahan bakar karena proses konversi energi menjadi lebih efektif. Perubahan ini dapat dilihat pada Grafik Gambar 10.

Setelah dilakukan perbaikan, efisiensi boiler Dunphy TD 530 YML VK mengalami peningkatan yang signifikan. Pada penggunaan diesel oil, efisiensi meningkat dari 74% menjadi 78.85%, dengan konsumsi bahan bakar yang berkurang dari 747.3 kg/jam menjadi 700.1 kg/jam. Sementara itu, pada penggunaan natural gas, efisiensi naik dari 74% menjadi 76%, dengan konsumsi bahan bakar yang menurun dari 783.33 kg/jam menjadi 742.1 kg/jam. Data ini menunjukkan bahwa perbaikan kebocoran melalui penutupan pipa telah mengurangi kehilangan panas dan meningkatkan stabilitas aliran bahan bakar, sehingga optimalisasi pembakaran dapat tercapai.
