Pengujian Metalografi dan Kekerasan dalam Penentuan Umur Sisa *Screen Tube Superheater* pada Boiler Batu Bara

Superheater is one of the main parts of the boiler. One of the problems that often occurs in the superheater screen tube is that the screen bends due to exposure to high temperatures which causes the screen tube to deform. The aging phenomenon (decarburization) will occur over time, which affects the mechanical properties of the tube material, especially its hardness. The research objectives achieved are to determine the actual conditions, feasibility and remaining life of the superheater screen tube experiencing bending. Based on these conditions, it is necessary to conduct testing on the superheater screen tube that has been operating for approximately 11 years (96360 hours) until now. The method used is to conduct direct, macro and micro examinations of the screen tube conditions that experience bending. In situ metallographic testing on each superheater screen tube was carried out to determine the degradation of the effects of high temperatures during operation. In addition to in situ testing, metallographic testing in the laboratory to analyze the microstructure of th

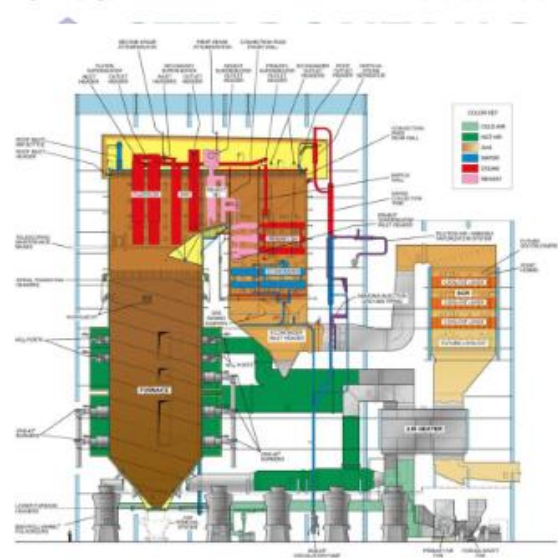
Gambar 1. Sistem sirkulasi boiler

dari: sistem air umpan, sistem *steam* dan sistem bahan bakar. Sistem air umpan menyediakan air untuk boiler secara otomatis sesuai dengan kebutuhan steam. [1]

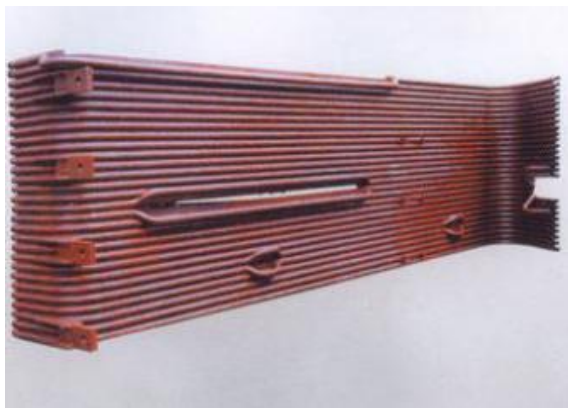
Gambar 2. Water wall tube boiler

Water wall tube merupakan susunan pipa-pipa yang berada pada sisi dinding sepanjang *furnance* agar tidak terjadi perpindahan panas dari ruang bakar ke air sebagian akan berubah menjadi steam. Pipa-pipa *header* tersebut diisi oleh *downcomer* yang mengalirkan air dari *steam drum* turun ke bawah melalui bagian luar dari ketel dan mengisi *header* bawah. Selama adanya pembakaran air dari pipa-pipa naik ke dalam drum melalui *water wall tube* dan air yang lebih dingin dari drum turun ke bawah melalui *downcomer* mengisi saluran pipa. [2]

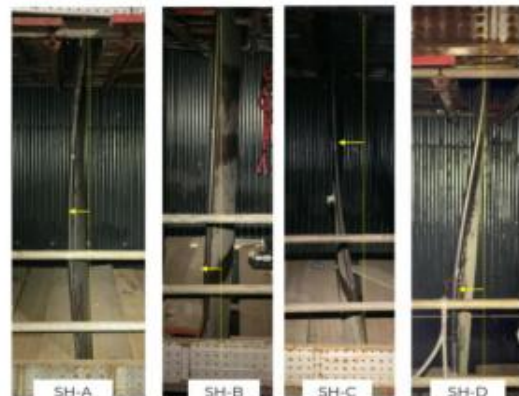
Gambar 3. Screen A B C Dan D *tube superheater* bending

Dari hasil pengamatan kondisi *screen superheater* [D] mengalami bending yang sangat parah pengambilan sampel pengujian

metalografi akan diambil pada sisi *screen tube superheater* [D]

Dari hasil pemeriksaan secara visual pada *screen tube superheater* diketahui kondisi keempat *screen tube* sudah mengalami bending yang cukup parah. Dimana hal ini sudah diketahui sejak pemeriksaan di tahun 2020 kondisi *screen tube* yang bending sangat dikawatirkan akan mempengaruhi proses produksi dan distribusi *steam* ke unit pabrik yang lainnya. Kemungkinan terjadinya kegagalan saat beroperasi sangatlah besar . hal ini diperparah dengan umur pakai boiler sudah terpenuhi dan sudah memasuki masa penggantian

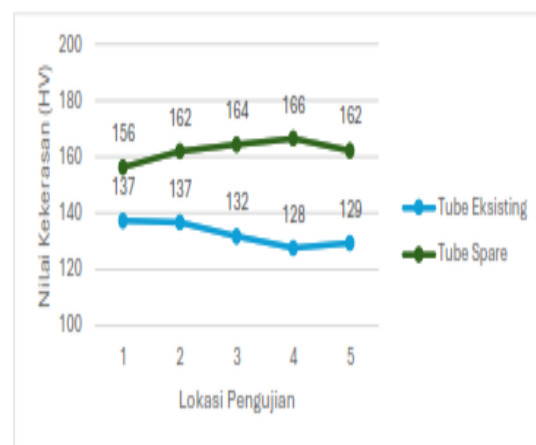
Gambar 5. Pengujian kekerasan *tube superheater* (insitu)

Dari hasil pengujian kekerasan material *tube* baik yang dilakukan pada proses insitu ataupun pengujian yang dilakukan dilaboratorium diperoleh nilai kekerasan *tube superheater* berada pada rentang 126 HV samapi dengan 139 HV dengan rata-rata 133 HV dapat dibuatkan dalam grafik gambar 6.

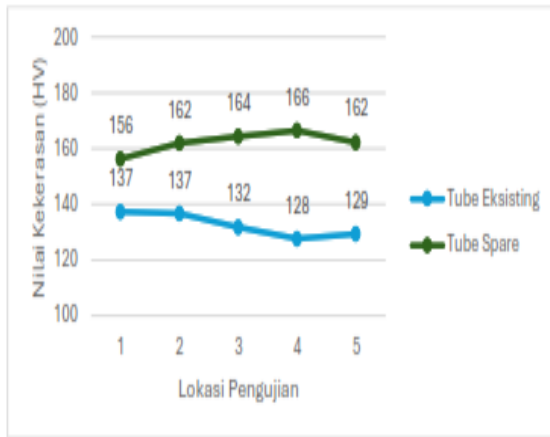
Gambar 6. Pengujian kekerasan tube superheater (insitu)

Dari grafik gambar 6 dapat dilihat bahwa telah terjadi penurunan nilai kekerasan *tube eksting* jika dibandingkan dengan nilai kekerasan *tube spare* (normal) perhitungan nilai kekerasan minimum material SA-213 T22 dapat dihitung menggunakan rumus yang mengacu pada standar ASME Section 1 dengan menggunakan data teknis material dan data operasi yang telah diperoleh sebelumnya berikut perhitungan minimum kekerasan material *tube superheater*.

Dari hasil pengujian kekerasan tube superheater yang mengalami bending jika dibandingkan dengan kekerasan tube normal (166 HV) nilai kekerasan tube eksisting (133 HV) sudah mengalami penurunan kekerasan akibat kondisi tube yang sudah mengalami *aging* (dekarburasi) nilai kekerasan ini masih diatas nilai kekerasan minimum yang diijinkan (127 HV) pada temperatur oprasi 620⁰C dengan menggunakan pendekatan persamaan *Lerson Mille* Parameter nilai kekerasan tube superheater dapat digunakan untuk memperkirakan umur sisa oprasi tube superheater dari hasil perhitungan tersebut didapatkan hasil umur sisa screen tube superheater tersisa dua (2) tahun delapan (8) bulan jika tidak dilakukan program *Turn Around* (TA) sampai tube pengganti tersedia dan tersisa dua (2) tahun sepuluh (10) bulan jika dalam rentan waktu tersebut dilakukan program *Turn Around* (TA) dengan catatan temperatur pada area screen superheater masih dibawah temperatur (620⁰C) atau dibawah temperatur desain.

Berdasarkan kondisi aktual tersebut screen tube superheater masih layak digunakan dengan menjaga parameter oprasi sesuai dengan standarnya.
