## Analisis Kerusakan *Universal Shaft* Dan *Spindle Support Stand* *Rolling Mill* Akibat Vibrasi

Andriyanto<sup>1</sup>, Gusri Akhyar Ibrahim<sup>2</sup>, Akmal Jamiatul<sup>2</sup>, Yanuar Burhanuddin<sup>2</sup>

<sup>1</sup>Mahasiswa Prodi Magister Teknik Mesin, Universitas Lampung  
Jl. Prof. Dr. Ir. Sumantri Brojonegoro, Gedong Meneng, Rajabasa, Kota Bandar Lampung,  
Lampung, Indonesia

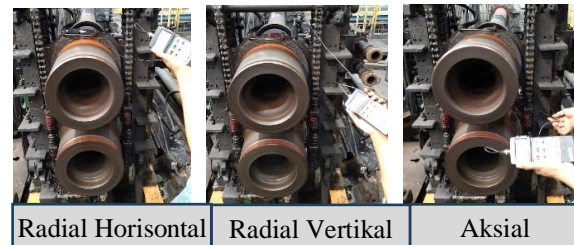
Gambar 1. Titik pengambilan data vibrasi *spindle* atas

yaitu radial horisontal (sumbu X), radial vertikal (sumbu Y), aksial (sumbu Z) dan pada *spindle* atas dan bawah. Dari parameter di atas, pengambilan sebanyak 54 kali pengambilan data.

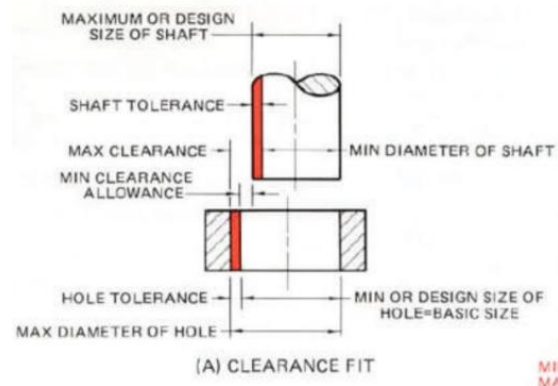
Gambar 5. Disain *clearance fit* [6]

*Universal Joint Shaft* ini memakai kelonggaran *clearance fit* atau *sliding* (luncur) sesuai dengan penggunaannya bisa *sliding* (luncur). Toleransi yang diromendasikan sesuai JIS-B0401-1,-2 (1998) yaitu H7/f7.

Diameter *female spline* setelah dipakai produksi = 132,10 mm. Diameter *male spline* setelah dipakai produksi = 131,49 mm. Keausan pada *female spline* sebesar 0,09 mm, melebihi toleransi maksimal sebesar 0,043 mm. Keausan pada *male spline* sebesar 0,46 mm, toleransi

maksimal sebesar 0,039 mm. Pada *male spline* juga terlihat cacat baret.

Diameter desain adalah  $132_{g6}^{H7}$  mm.

Toleransi *female spline* H7 =  $132_{-0,0}^{+0,040}$  mm

Toleransi *male spline* f7 =  $132_{-0,083}^{-0,043}$  mm

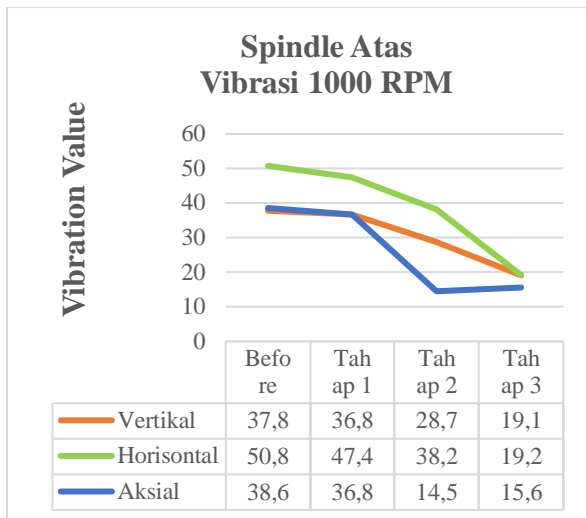
Gambar 13. Grafik perbandingan vibrasi pada 1000 RPM pada *spindle* atas

Pada Gambar 14 dan Gambar 15 (1000 RPM) terlihat nilai vibrasi vertikal, horisontal, aksial sebelum dan sesudah perbaikan dan dipakai produksi ada penurunan nilai vibrasi yang artinya 2 perbaikan bertahap yang dilakukan dapat menurunkan atau meredam vibrasi pada kecepatan putar 1000 RPM.

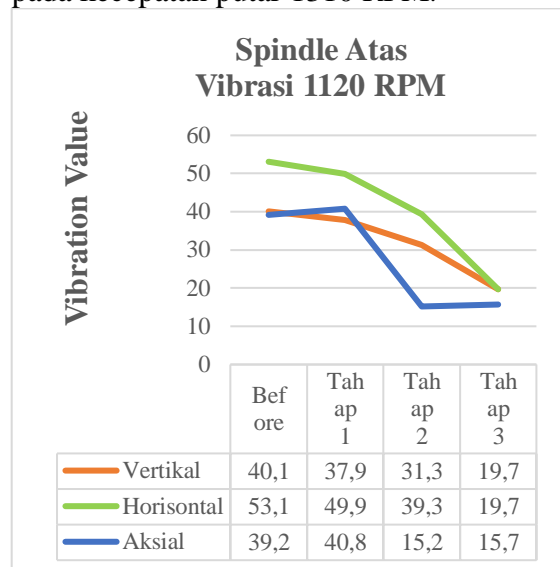
Gambar 16. Grafik perbandingan vibrasi pada 1120 RPM pada *spindle* atas

menurunkan atau meredam vibrasi pada kecepatan putar 1120 RPM

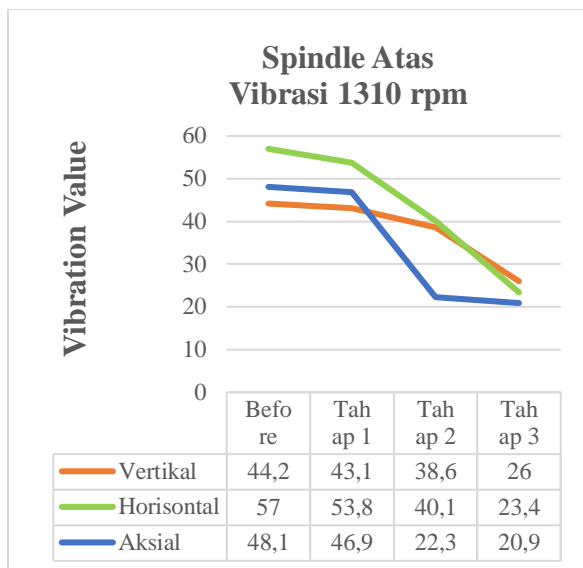
Gambar 158. Grafik perbandingan vibrasi pada 1310 RPM pada *spindle* atas

Pada Gambar 18 dan Gambar 19 (RPM 1310) terlihat nilai vibrasi vertikal, horisontal, aksial sebelum dan sesudah perbaikan ada penurunan nilai vibrasi yang artinya 2 perbaikan bertahap yang dilakukan dapat menurunkan atau meredam vibrasi pada kecepatan putar 1310 RPM.
