# KORELASI NILAI *PAVEMENT CONDITION INDEX* TERHADAP KERUSAKAN JALAN PADA PERKERASAN LENTUR MENGGUNAKAN *LIFE CYCLE COST ANALYSIS*

Bertambahnya umur jalan menyebabkan menurunnya kemampuan layan jalan. Studi kasus penelitian dilakukan di Jalan Sudirman-Jalan A.H. Nasution-Jalan Ahmad Yani-Jalan Sultan Syahrir dan Jalan Soekarno Hatta, karena ruas jalan tersebut merupakan jalan utama Kota Metro dan menjadi gerbang lalu lintas baik dari Bandar Lampung, Sukadana, Sekampung dan Metro Kibang. Pada lokasi penelitian volume lalu lintas tinggi dan sering terjadi kerusakan jalan sehingga diperlukan penanganan dan pemeliharaan yang lebih intensif. Penilaian kondisi jalan menggunakan *Pavement Condition Index* untuk menentukan jenis pemeliharaan jalan yang akan dilakukan. Data kerusakan jalan dengan jenis pemeliharaan *preventive treatment* teridentifikasi 178 titik kerusakan, data tersebut akan digunakan untuk membuat skenario strategi pemeliharaan jalan.

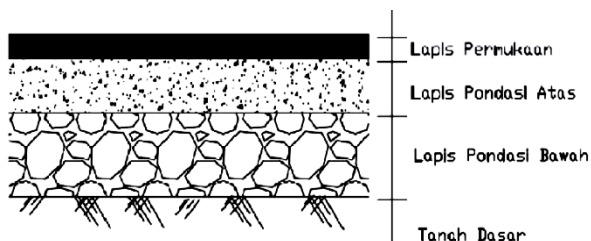
Konstruksi perkerasan lentur (*flexible pavement*) yaitu perkerasan yang menggunakan aspal sebagai bahan pengikatnya. Lapisan - lapisan perkerasan bersifat memikul dan menyebarkan beban lalu lintas ke tanah dasar (Silvia, 1995). Komponen perkerasan lentur (*flexible pavement*) terdiri dari : tanah dasar (*sub grade*), lapis pondasi bawah (*sub base course*), lapis pondasi (*base course*) dan lapis permukaan (*surface*).

Gambar 1. Konstruksi perkerasan lentur (Sumber: Silvia, 1994)

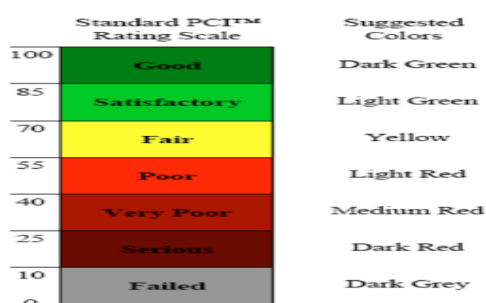
Untuk memprediksi kondisi perkerasan jalan berdasarkan jenis, tingkat kerusakan yang terjadi dan dapat dinilai tingkat kerusakannya berdasarkan *Pavement Condition Index*. PCI adalah indeks angka diantara 0 untuk kondisi perkerasan yang gagal (*failed*) dan 100 untuk kondisi perkerasan yang baik sekali.

Gambar 2. Nilai Kondisi Perkerasan  
(Sumber : ASTM D 6433 – 07)

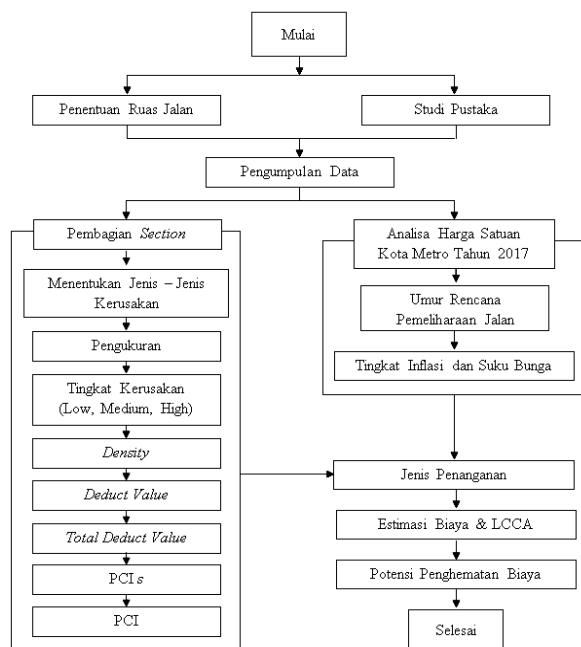
Gambar 4. Flowchart Penelitian

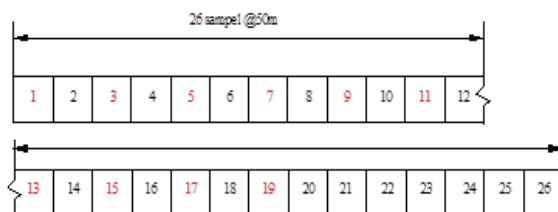
Berikut merupakan gambar *design of experiment* pengambilan sampel dengan menunjukkan panjang *section* dan nomor sampel yang diidentifikasi secara acak (*random*) diberi tanda berwarna merah.

Gambar 5. *Random* Unit Sampel Teridentifikasi

Penentuan *section* bertujuan untuk mendapatkan kerapatan nilai *Pavement Condition Index* (PCI) terhadap luas total dari dimensi jalan. Pembagian *section* dan unit sampel dapat diketahui dengan mengukur panjang jalan dan lebar jalan. Misal pembagian *section* dan unit sampel pada ruas jalan Soekarno-Hatta dengan panjang perkerasan lentur 1.300 M dan lebar jalan 8 M. Maka dapat ditentukan jumlah *section* dan pembagian unit sampel yaitu 1 *section* dan jumlah unit sampel 26 (50 x 8) M<sup>2</sup>.

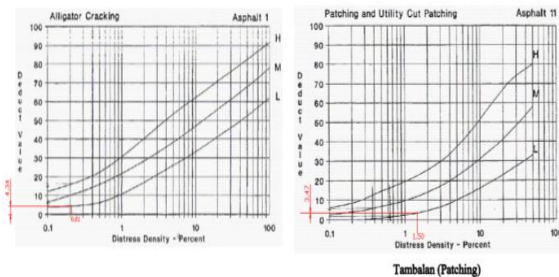
Nilai Pengurangan (*Deduct Value*, DV) diperoleh dari kurva hubungan antara *density* dan *deduct value* untuk tiap jenis kerusakan. Data nilai *density*, jenis dan tingkat kerusakan digunakan untuk menarik grafik sehingga mendapatkan nilai *deduct value* untuk tiap jenis kerusakan. Berikut contoh menentukan nilai pengurangan (*deduct value*) pada section 17 sampel 1. Diketahui jenis kerusakan *alligator cracking* (Low) dan *patching and cut patching* (Low) dengan *density* masing - masing yaitu 0,21 dan 1,50. Maka nilai *deduct value* diperoleh dari grafik berikut :

Gambar 6. *Deduct Value Alligator Cracking, Deduct Value Patching and Utility Cut Patching*

$$\text{Alligator Cracking (Low)} = \frac{1,2 \times 0,7}{50 \times 8} \times 100\% = 0,21$$

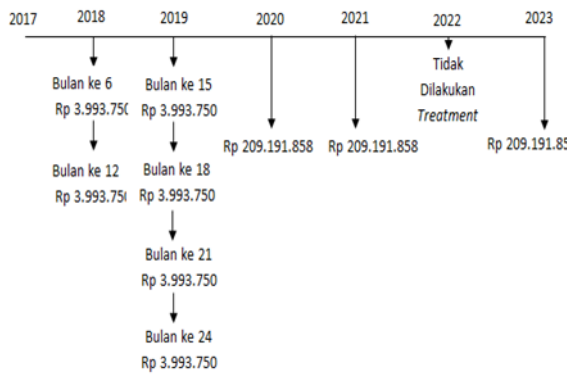
Gambar 7. Cashflow Diagram Skenario Pertama

retak selip (*slippage cracking*) dengan tingkat kerusakan yang terjadi yaitu *low* dan *medium*. *Treatment* yang pertama akan dilakukan yaitu *crack filling* dan *crack sealing*, peemeliharaan awal dilakukan sebanyak dua kali dalam setahun atau per enam bulan.

Life cycle cost analysis akan mengetahui besarnya pengaruh tingkat suku bunga dan inflasi terhadap biaya pemeliharaan jalan. Menggunakan pendekatan *Net Present Value* akan dihitung besarnya biaya pemeliharaan yang akan datang dengan pengaruh tingkat suku bunga dan inflasi Bank Indonesia selama 5 tahun terakhir sebesar 12,32 % selama *life cycle* pemeliharaan jalan 6 tahun. Besarnya *Net Present Value* pada skenario pertama sebagai berikut :

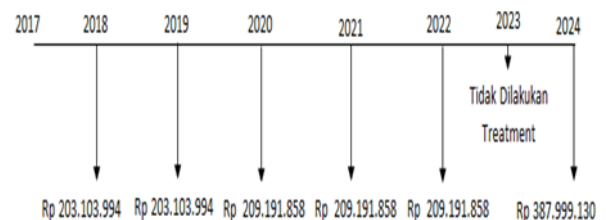
Gambar 8. Cashflow Diagram Skenario Kedua

Selanjutnya akan dihitung pengaruh tingkat suku bunga dan inflasi terhadap biaya pemeliharaan jalan selama *life cycle* 6 tahun dengan pendekatan *Net Present Value*. Hasil *Net Present Value* pada skenario kedua adalah sebagai berikut :

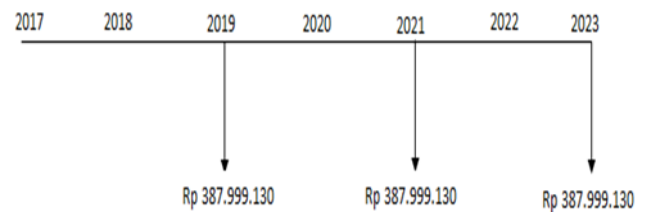
Berikut merupakan *cashflow diagram* perbandingan skenario 1 terhadap *overlay* yang dilakukan tiap dua tahun sekali :

Gambar 9. *Cashflow Diagram* Perbandingan Skenario 1 terhadap Overlay

Potensi penghematan biaya dapat dilihat dari total *Net Present Value* pada skenario 1 dan total *Net Present Value* yang telah dibandingkan terhadap *overlay* yang dilakukan tiap 2 tahun sekali. Selama umur pemeliharaan 6 tahun di peroleh total NPV skenario 1 sebesar Rp 492.859.924,- dan total NPV terhadap *overlay* per dua tahun sebesar Rp 744.569.067,-. Untuk skenario 2 dibandingkan terhadap *overlay* dengan umur pemeliharaan 7 tahun.

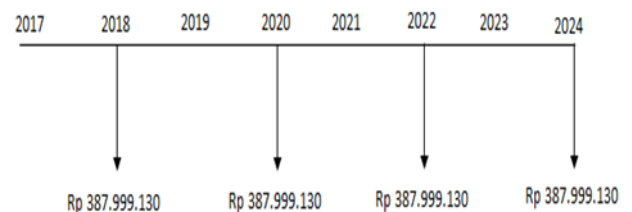
Gambar 10. *Cashflow Diagram* Perbandingan Skenario 2 terhadap Overlay

Berikut total *Net Persent Value* hasil perbandingan skenario 2 terhadap *overlay* yang dilakukan tiap 2 tahun sekali:
