Analisis terjadinya hentakan dan suara keras pada suspensi belakang unit *dump truck* HD 785-7

Abstract

Sistem suspensi pada unit alat berat sangatlah penting guna mendukung berat unit melawan permukaan jalan dan juga melindungi transmisi dari getaran vertikal roda ke badan unit. Ketika unit melewati jalan yang rusak atau bergelombang pada kecepatan tinggi maka akan terasa adanya beban kejutan dari permukaan jalan sehingga peran suspensi sangat menentukan dalam melindungi komponen dari kerusakan, menjaga kenyamanan operator serta muatan tidak rusak. Unit HD 785-7 merupakan salah satu jenis *dump truck* yang menggunakan suspensi hidro pneumatik berbentuk silinder yang berisikan gas nitrogen dan oli untuk meredam beban atau getaran dari permukaan jalan. Dalam pengoperasiannya yang berfungsi sebagai pengangkut material di area tambang, sering terjadi masalah pada suspensi terutama pada bagian belakang karena menahan beban yang lebih berat. Oleh karena itu, perlu dilakukan penelitian yang bertujuan mencari penyebab utama dan solusi dari permasalahan tersebut dengan menggunakan metode pengumpulan data, yaitu: survei lapangan, wawancara dan *library research*. Hasilnya menunjukkan bahw

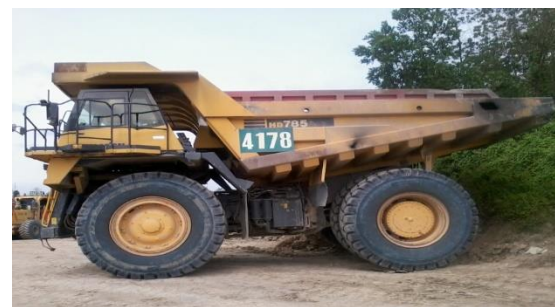
Gambar 1. *Dump Truck* HD 785-7 [3]

Dump truck merupakan produk Komatsu yang mempunyai ukuran yang beraneka ragam dan salah satunya adalah HD 785-7 seperti yang ditunjukkan pada gambar 1. Komatsu mengartikan bahwa :

HD : *Heavy Duty*

785 : Angka yang menunjukkan muatan dimana $785 \times 0,1 = 78,5$ ton

-7 : Angka yang menunjukkan bahwa unit telah mengalami modifikasi yang ke-7

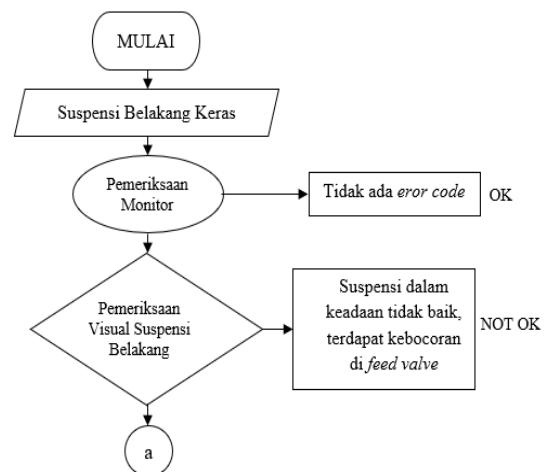
Gambar 3. Tahapan Penyelesaian Masalah

Adapun tahapan penyelesaian masalah yang dilakukan untuk mengetahui penyebab terjadinya hentakan dan suara keras pada suspensi belakang unit *dump truck* HD 785-7 ditunjukkan pada gambar 3.

Penyelesaian masalah di mulai dengan melakukan pemeriksaan, pengukuran komponen dan pengetesan unit. Pemeriksaan terhadap penyebab terjadinya suspensi belakang keras (*rear suspension hard*) dilakukan dengan tujuan untuk mencari penyebab dari kerusakan yang terjadi dan kemudian melakukan perbaikan dengan cepat agar tidak menghambat proses produksi yang sedang berjalan, menghemat waktu *breakdown* unit dan mencegah terulangnya kembali kerusakan yang sama.

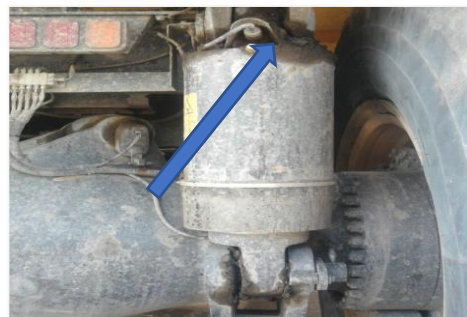
Gambar 4. Pemeriksaan *Feed Valve*

Tujuannya adalah untuk memastikan kondisi *feed valve* dalam kondisi rusak/bocor atau tidak seperti terlihat pada gambar 4 berikut ini.

Adapun cara pemeriksaannya adalah sebagai berikut:

1. Memarkir unit di tempat yang rata dan aman
 2. Memasang *wheel chock* pada ban
 3. Menyiapkan alat bantu
 4. Memeriksa *feed valve* dengan teliti
- b) Pemeriksaan *Valve Core*

1. Hasil dari *ground test* menunjukkan bahwa pada saat unit HD 785-7 dioperasikan timbul hentakan dan suara keras di suspensi belakang.
2. Terdapat kebocoran di *feed valve* sehingga mengakibatkan nitrogen yang berada di dalam *chamber* akan keluar.
3. Terdapat kerusakan pada *valve core*. Hal ini disebabkan oleh:
 - a. Saat pemasangan *valve core* terlalu kencang
 - b. Kurang *maintenance* yang baik
4. Hasil pengukuran menunjukkan bahwa panjang *rod cylinder* sebesar 150 mm dimana standarnya adalah 199 ± 10 mm sehingga dapat dikatakan tidak sesuai standar. Hal ini juga yang dapat menyebabkan terjadinya hentakan-hentakan keras di suspensi belakang saat unit dioperasikan.

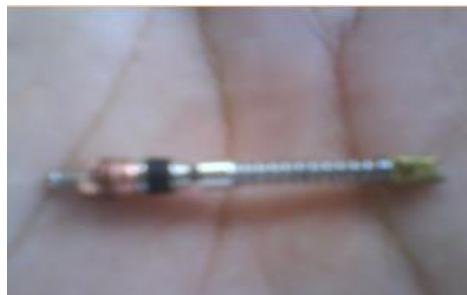
Gambar 5. Pemeriksaan *Valve Core*

Tujuannya adalah untuk memastikan *valve core* dalam keadaan rusak atau tidak seperti terlihat pada gambar 5 berikut ini.

1. Pada saat melakukan *adjusting* nitrogen, jangan terlalu kencang saat memasang *valve core* sebab dapat merusak *valve core*
2. Gunakan alat bantu (*tool*) yang standar

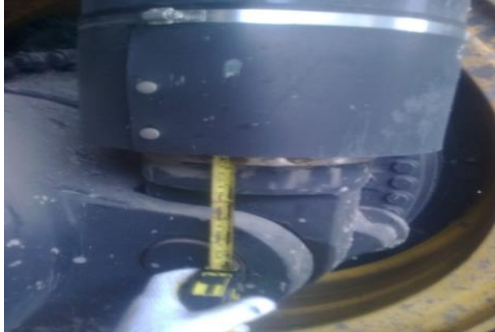
Gambar 6. Pengukuran *Rod Cylinder*

Tujuannya adalah untuk mengetahui panjang *rod cylinder* masih dalam keadaan standar atau tidak seperti terlihat pada gambar 6 berikut ini [1].

Hal yang dilakukan adalah pengukuran panjang *rod* dengan menggunakan *tolls convex scale* dan pengetesan unit di jalan. Hasilnya dapat ditunjukkan pada tabel 1 berikut ini.

PENGUKURAN	AKTUAL	STANDAR	KETERANGAN
Panjang Rod Cylinder	187 mm	199 ± 10 mm	Normal
Pengetesan Unit	Tidak Ada Hentakan	Tidak Ada Hentakan	Normal
